## EVALUACIÓN DE SEGUIMIENTO DE EMERGENCIA

## Evaluación de Seguimiento Entre el tramo del Km 15+400 a Km 15+500, CA-09 Sur, Ruta al Pacífico, Zona 2, Municipio de Villa Nueva, Departamento de Guatemala

*DMI\_EE\_53\_20220618\_Km. 15+400 a Km 15+500, CA-9 Sur; Ruta al Pacífico\_Villa Nueva\_MRR*

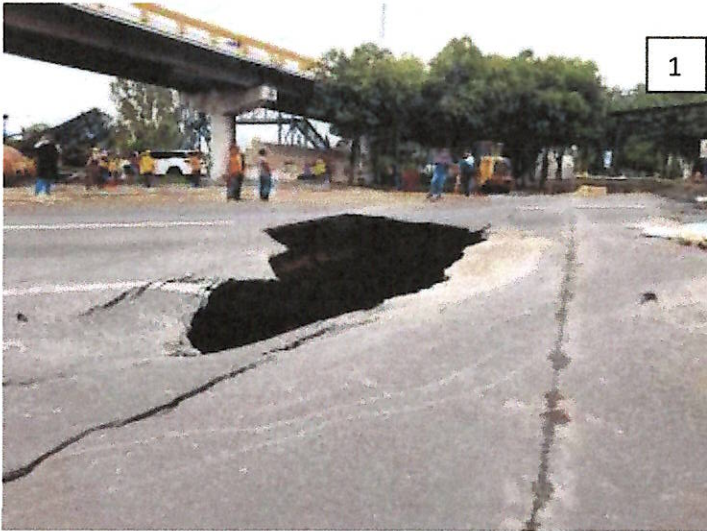
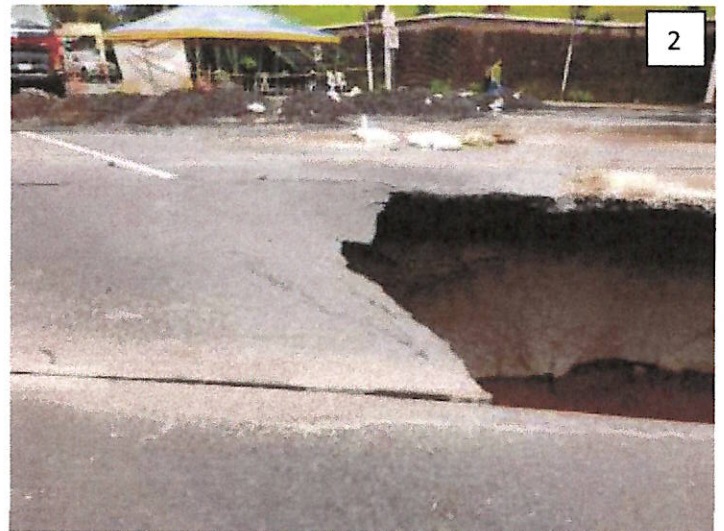
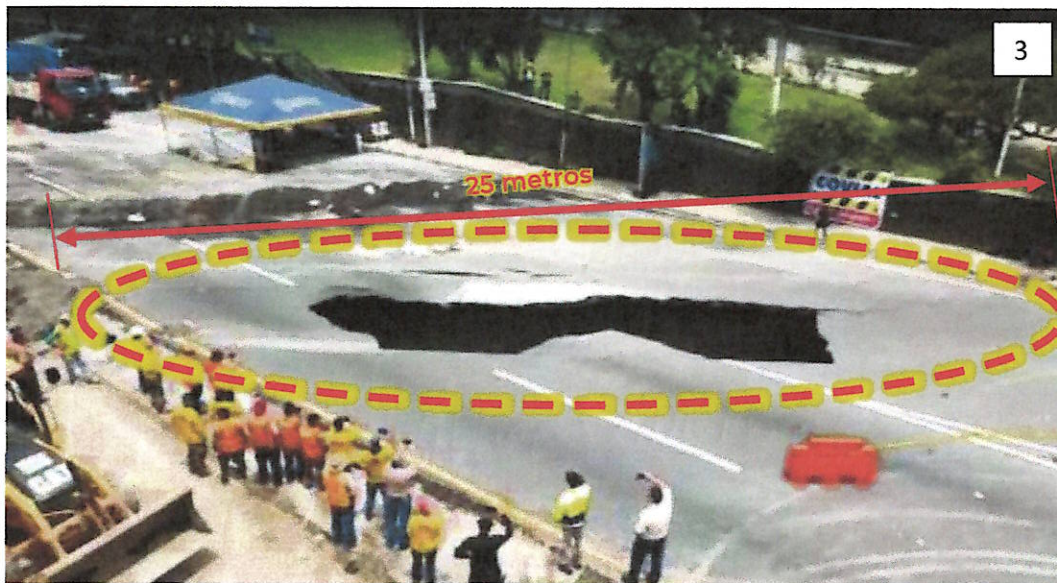
Derivado de las lluvias registradas el viernes 17 de junio de 2022, por la influencia indirecta del ciclón tropical Celia, se pudo observar que, el socavamiento existente entre el tramo del Km 15+400 al Km 15+500 de la CA-09, Ruta al Pacífico,

incrementó sus dimensiones, siendo actualmente de 16 x 25 metros, con una profundidad de 12 metros aproximados (ver fotografías 1 - 3).

Fotografías 1, 2 y 3. Vista de las condiciones actuales del área afectada por el socavamiento, en la CA-09, en dirección Sur, el cual incrementó sus dimensiones a 16 x 25 metros.

El área de afectación por socavamiento en el tramo del Km. 15+400 al Km. 15+500 de la CA-09 Sur, Ruta al Pacífico, Zona 2 del municipio de Villa Nueva, ha incrementado sus dimensiones, evidenciando inestabilidad, debido a las características del suelo y el alto nivel de saturación del mismo (probablemente derivado del colapso del sistema de drenaje), situación que incrementa el nivel de vulnerabilidad estructural de la infraestructura existente en el sector, principalmente del paso a desnivel Ing. Enrique Tejada Wyld.

3. Realizar un estudio geofísico integral y un estudio geotécnico tipo IV de acuerdo a la NSE 2.1 de AGIES por la importancia del puente Ingeniero Enrique Tejada Wyld y el tramo carretero, con la finalidad de conocer el comportamiento del sitio y se pueda evitar daño en la infraestructura existente, basados en las condiciones de saturación que actualmente evidencia el área.
4. Realizar una evaluación estructural del paso a desnivel Ing. Enrique Tejada Wyld, que cumpla como mínimo, con las Normas de Reducción de Desastres Uno, poniendo énfasis en los estudios geotécnicos tipo IV, que establece la Norma de Seguridad Estructural para Guatemala NSE 2.1 2018 actualización 15/07/2020.

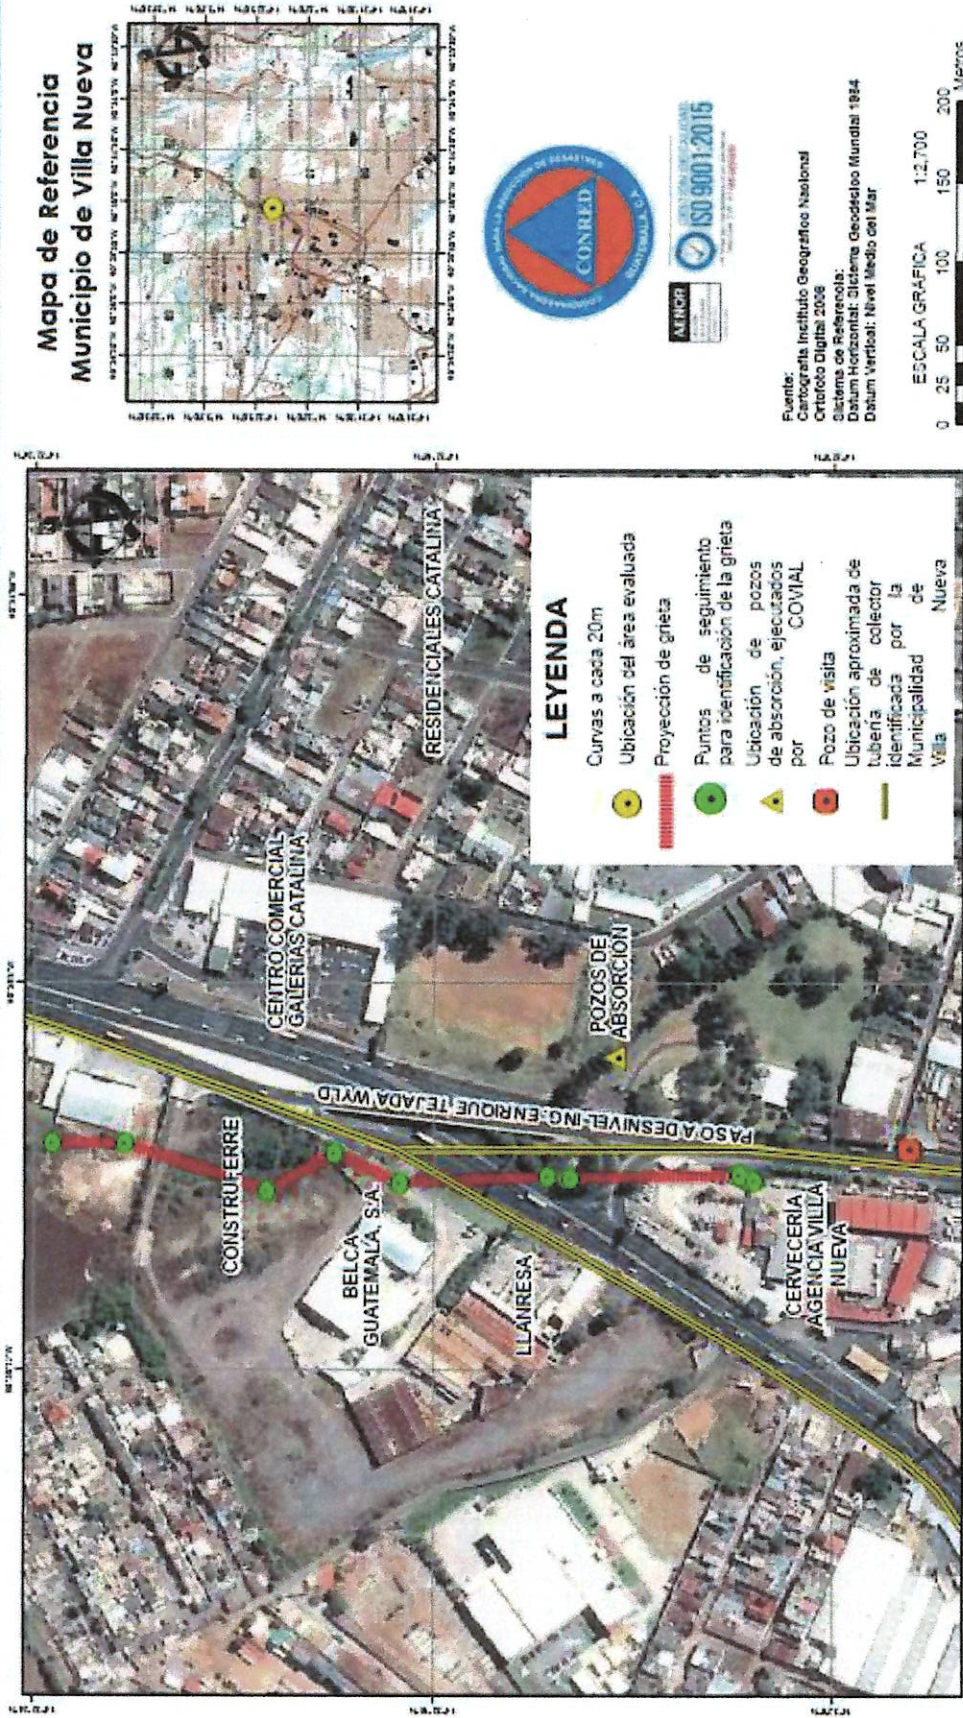
Por parte de la municipalidad de Villa Nueva, se estableció una ubicación aproximada de pozos de visita y paso de la tubería del colector que atraviesa la CA-09 (ver imagen 1), con la finalidad de poder realizar una inspección de dicho sistema de drenaje e identificar daños en la tubería que lo conforma (ver fotografías 4 y 5).

**Imagen 1.** Condiciones actuales del área evaluada sobre el Km 15+400 al Km 15+500, CA-09 Sur, Ruta al Pacífico, Zona 2 del municipio de Villa Nueva, departamento de Guatemala. Fuente: Elaboración propia basados en ortofoto de IGN 2006 (ver anexo 1).

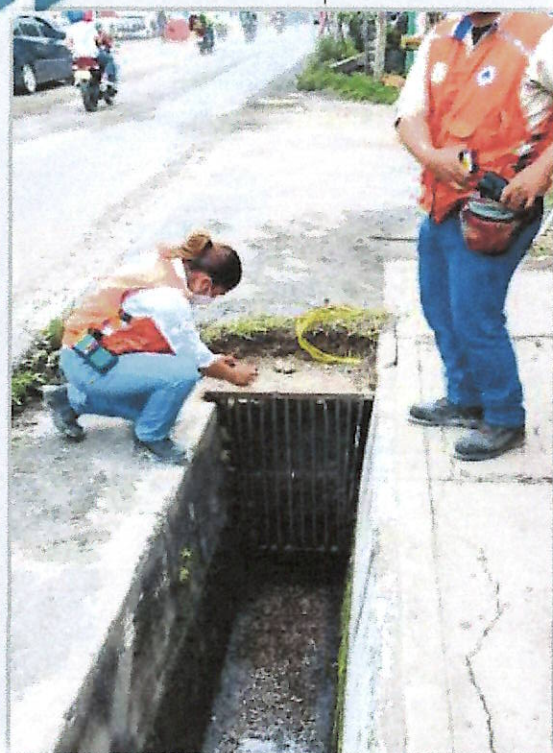
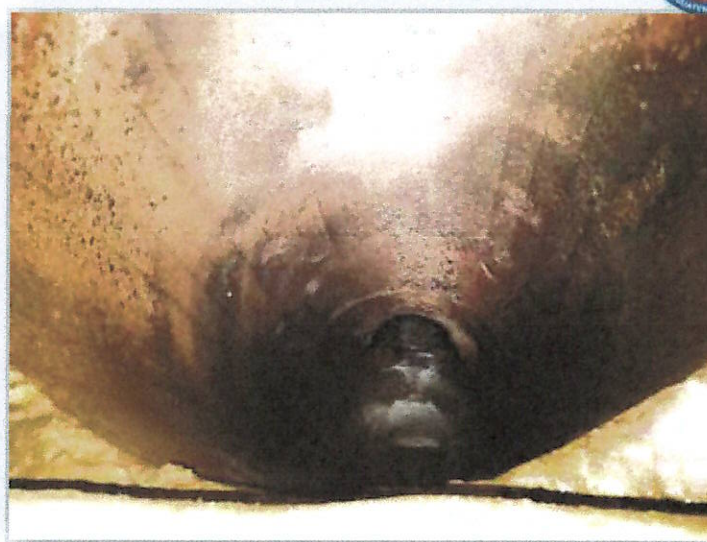
Fotografías 4 y 5. Vista de las condiciones actuales del pozo de visita ubicado en la 5ª avenida de la zona 6 del municipio de Villa Nueva, el cual tiene conexión al colector que atraviesa la CA-09.

1. Como medida a corto plazo, prohibir la circulación de transporte pesado en el paso a desnivel Ing. Enrique Tejada Wyld, mientras se realizan las evaluaciones respectivas a dicha estructura.
2. Realizar el trazado de la red de drenaje, ubicando las conexiones y ramales para realizar una inspección de los sistemas de recolección de aguas pluviales y sanitarias que sean de su competencia en el área evaluada para ubicar tuberías colapsadas y fallos en la carpeta asfáltica, con la finalidad de garantizar el mantenimiento preventivo y correctivo necesario, para el adecuado funcionamiento de dichos sistemas.

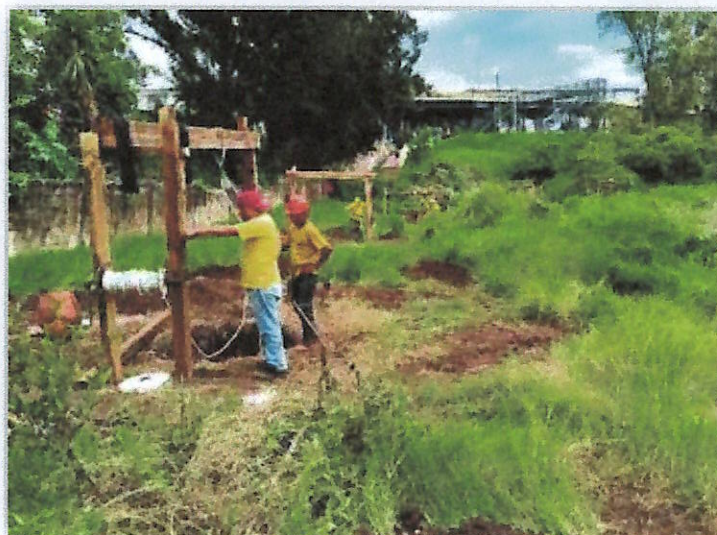
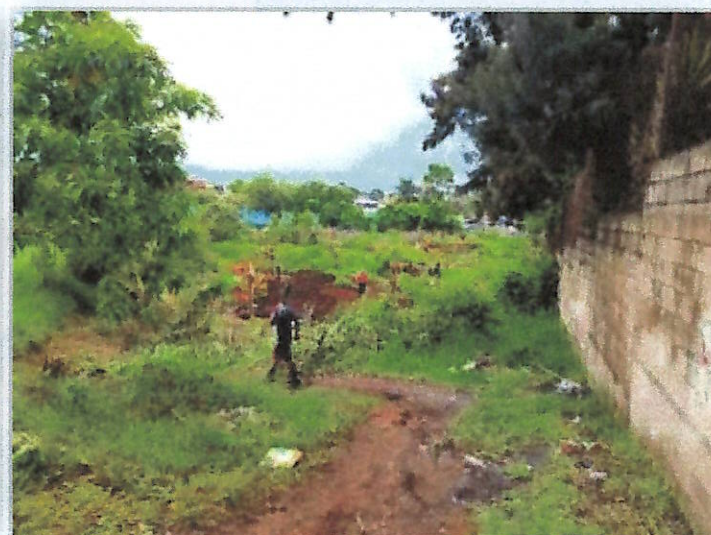
Asimismo, por parte de la Unidad Ejecutora de Conservación Vial -COVIAL-, se ejecutan ocho pozos de absorción con la finalidad de captar y encauzar la escorrentía superficial en el área de afectación (ver fotografías 6 y 7), de igual manera, durante los trabajos de compactación en el área afectada se verificó la existencia de un posible pozo de visita, el cual fue identificado dentro de la evaluación con el equipo GPR (Radar de Penetración de Suelo, por sus siglas en inglés) realizado por la SE-CONRED e indicado en el primer informe de seguimiento (ver fotografías 8 y 9).

Fotografías 6 y 7. Vista del área colindante a Hacienda San Isidro y cancha deportiva de la zona 6 del municipio de Villa Nueva, donde se están ejecutando ocho pozos de absorción por parte de COVIAL.

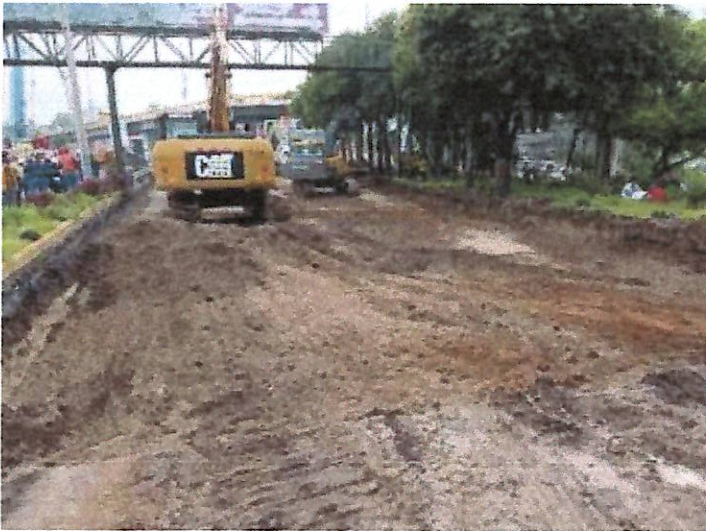
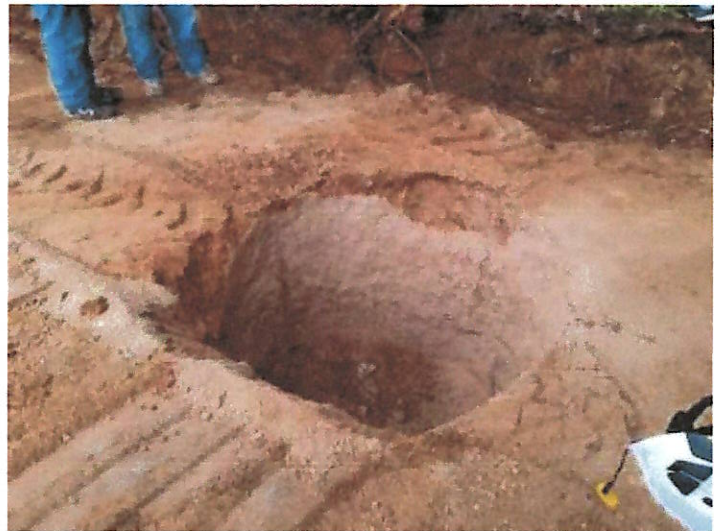
**Fotografías 8 y 9.** Vista del área donde se realizan trabajos de compactación y se identificó una oquedad, atribuida a un posible pozo de visita.

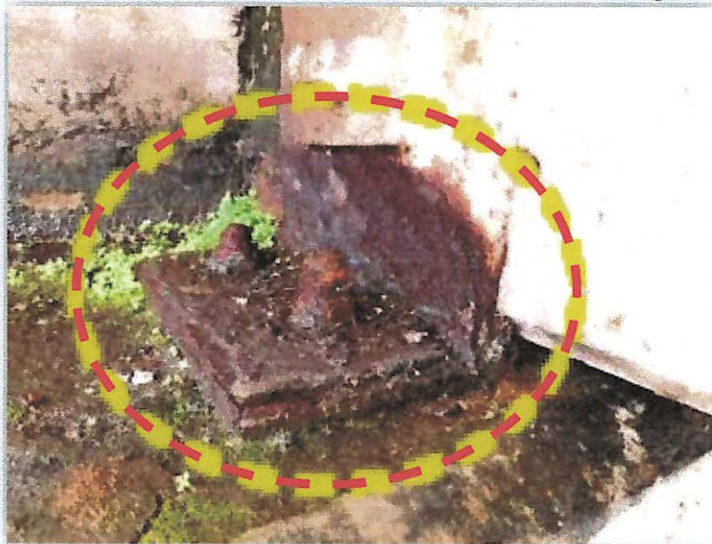
Situación que está generando deterioro en la carpeta asfáltica y algunos elementos estructurales del paso a desnivel Ing. Enrique Tejada Wyld, condición atribuida a la sobre carga que está siendo sometido por el alto tránsito vehicular, así como, deterioro en elementos no estructurales, atribuido a la antigüedad de construcción y falta de mantenimiento (ver fotografías 8 - 12).

**Fotografía 8.** Vista de las condiciones actuales de elementos no estructurales del paso a desnivel Ing. Enrique Tejada Wyld, atribuidas a la antigüedad de la construcción y falta de mantenimiento.

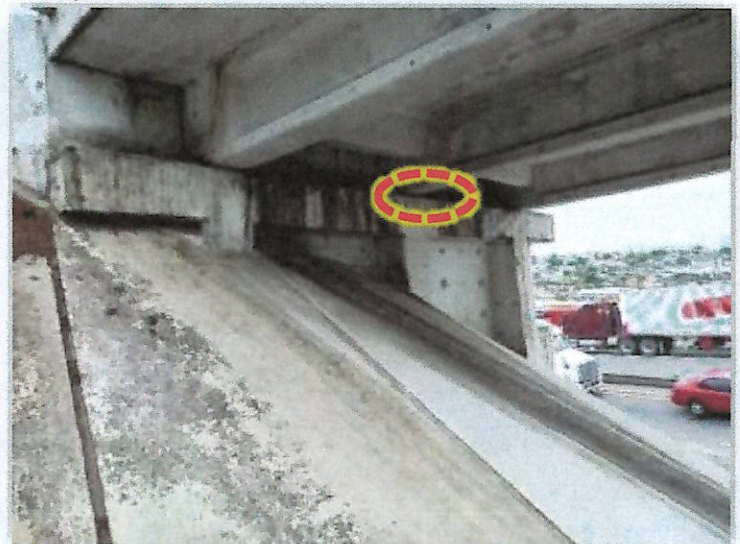
**Fotografía 9.** Vista del área del estribo (lado norte del puente) que evidencia de deterioro de la almohadilla de neopreno.

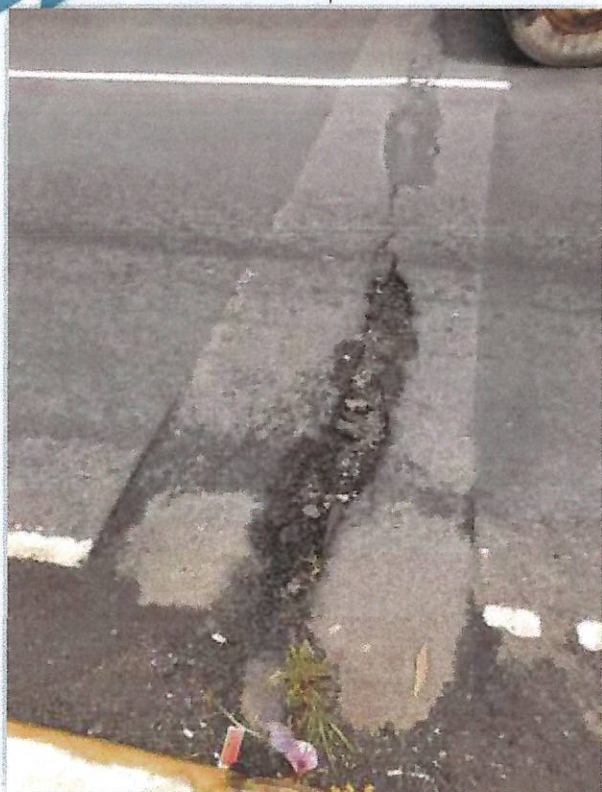
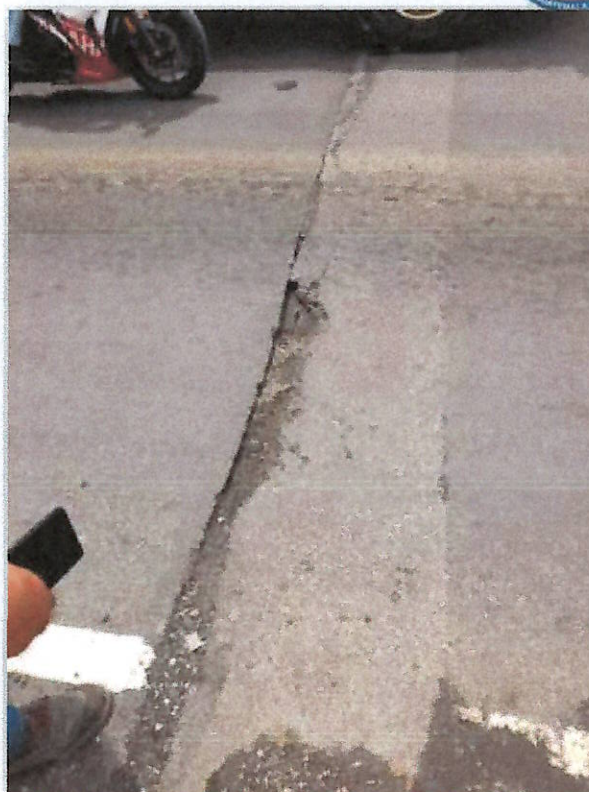
Fotografías 10 y 11. Vista de las condiciones de desgaste que evidencia la carpeta asfáltica y juntas en los tramos del paso a desnivel Ing. Enrique Tejada Wyld.

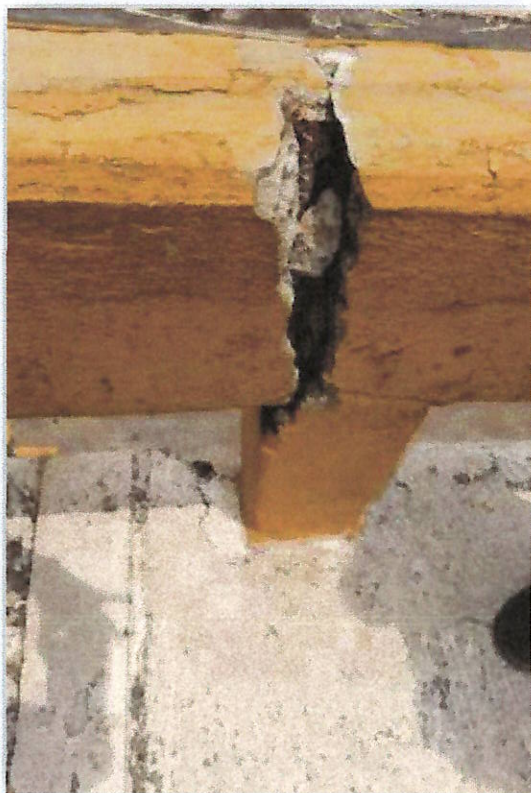
Fotografía 12. Vista de acero de refuerzo expuesto y deterioro de las bardas de protección del paso a desnivel, atribuidos a las vibraciones generadas por la sobrecarga de tránsito vehicular.

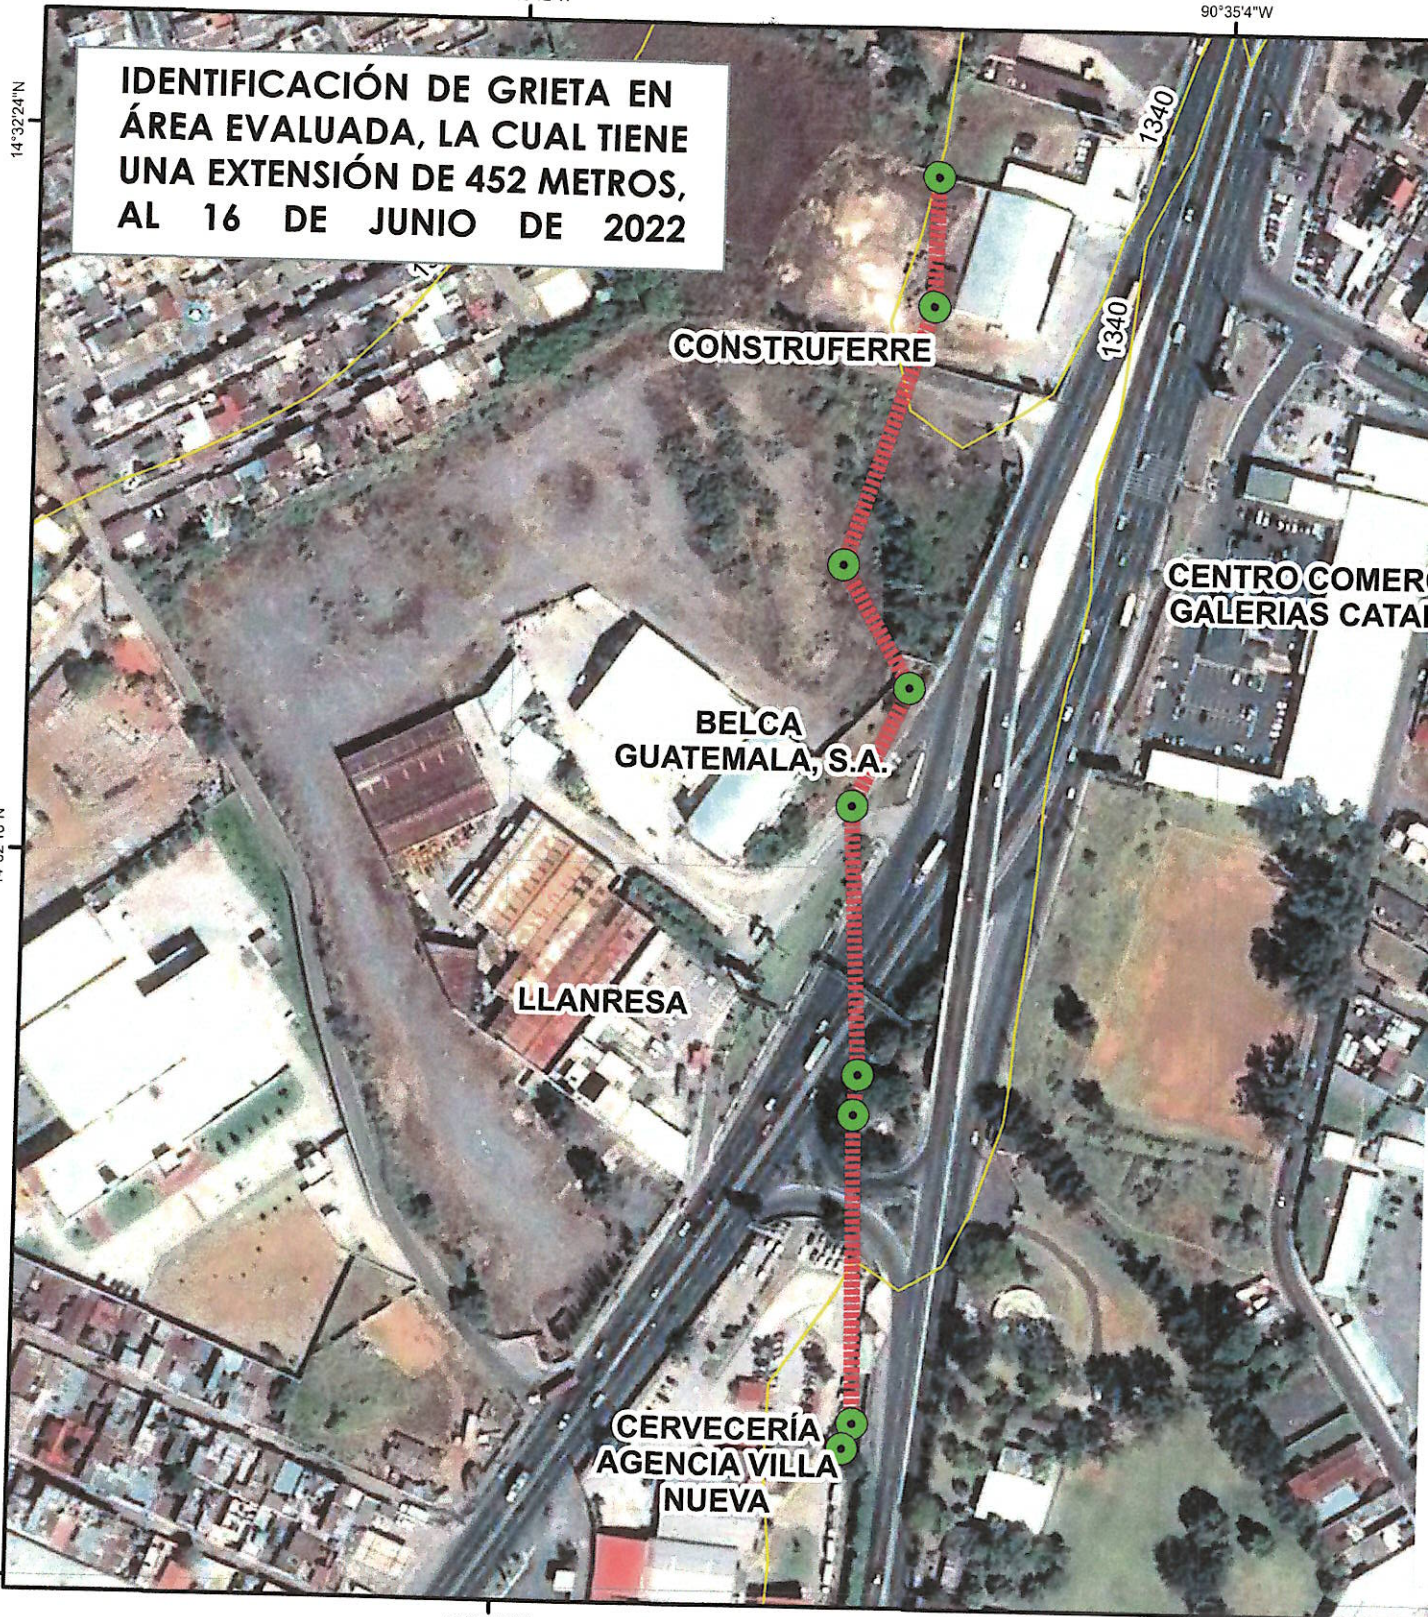
EVALUACIÓN  
KM. 15+400 AL KM. 15+500, CA-09, RUTA

IDENTIFICACIÓN DE GRIETA EN  
ÁREA EVALUADA, LA CUAL TIENE  
UNA EXTENSIÓN DE 452 METROS,  
AL 16 DE JUNIO DE 2022
