EVALUACIÓN DE SEGUIMIENTO DE EMERGENCIA

Evaluación de Seguimiento a Emergencia Entre el tramo del Km 15+400 a Km 15+500, CA-09 Sur, Ruta al Pacífico, Zona 2, Municipio de Villa Nueva, Departamento de Guatemala

DMI_EE_052_20220616_Km. 15+400 a Km 15+500, CA-9 Sur; Ruta al Pacífico_Villa Nueva_CMBL

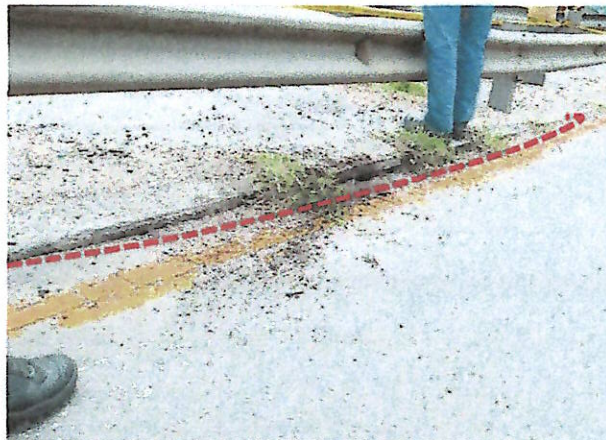
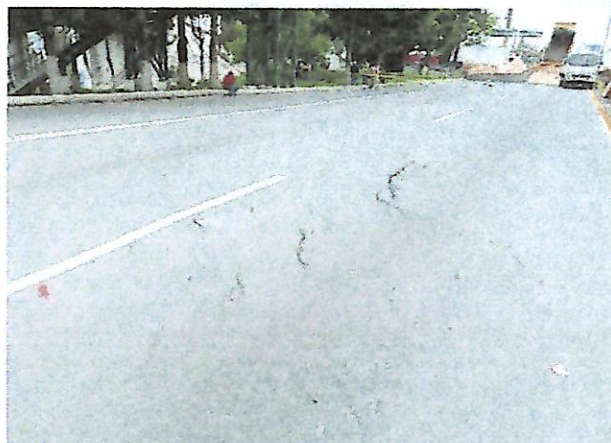
Al momento de la visita de campo, se observó que la longitud de las grietas se incrementó en relación a las reportadas el día 14/06/22, también se observaron desplazamientos y deformaciones con respecto al nivel de la rasante de la carpeta asfáltica, que abarcan el ancho de la pista en dirección norte de la CA-09, (ver fotografías 1-4).

Fotografías 1 y 2. Vista de grietas en la pista con dirección norte de la CA-09, Ruta al Pacífico.

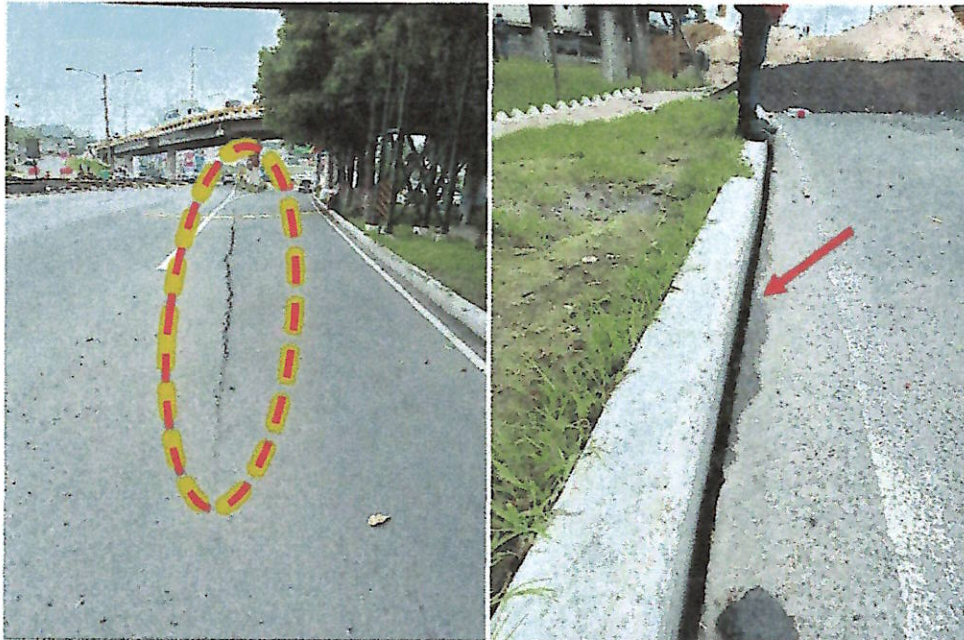
Fotografías 3 y 4. Vista de grietas y deformación en la estructura del pavimento flexible en la CA-09 Sur, Ruta al Pacífico.

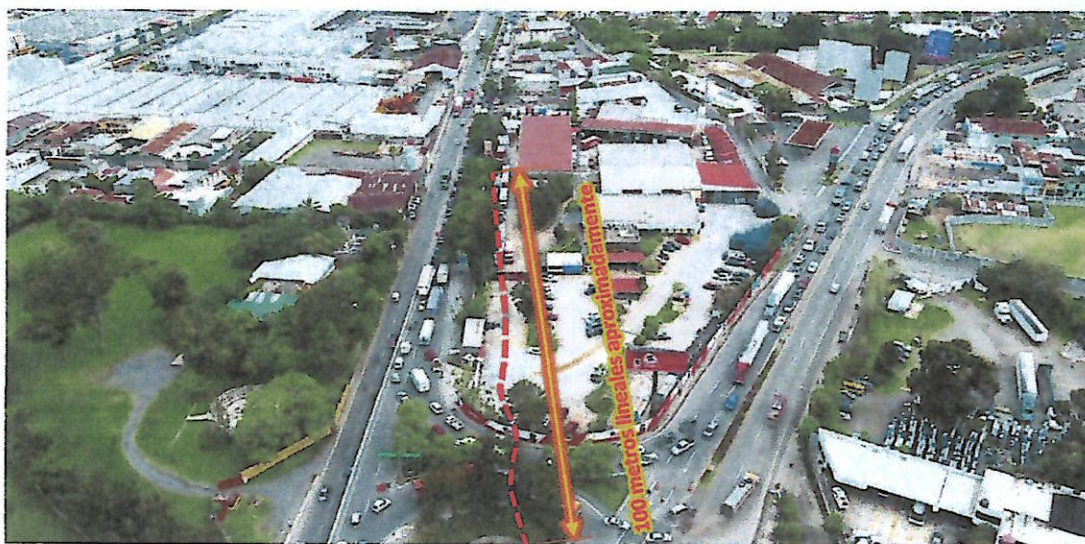
Se observó que la grieta relacionada al comportamiento normal del sistema de fallas locales aumentó su longitud, en una distancia de 100 metros lineales aproximadamente, respecto a lo detectado el día anterior, lo cual se puede observar dentro del área de parqueo de Cervecería Centroamericana, agencia Villa Nueva. (ver fotografías 5-6 y anexo 1).

Fotografías 6. Vista de las grietas identificadas en el trébol de retorno hacia la pista en dirección norte de la CA-09 Sur de fecha 15/06/22, Ruta al Pacífico en el municipio de Villa Nueva.

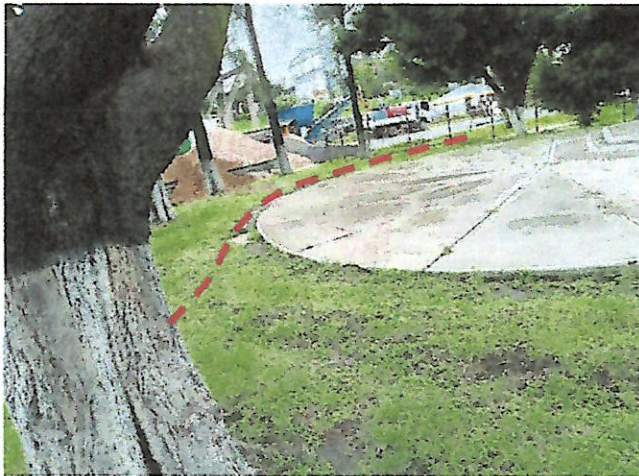
Las grietas identificadas continúan sobre el área verde, que está entre el carril de retorno hacia la CA-09 y el paso a desnivel, continuando hacia el trébol de retorno y continúan hacia el predio de La Cervecería Centroamericana, afectando el parqueo (ver fotografías 7-10).

Fotografía 7. Vista del área verde donde continua la grieta identificada.

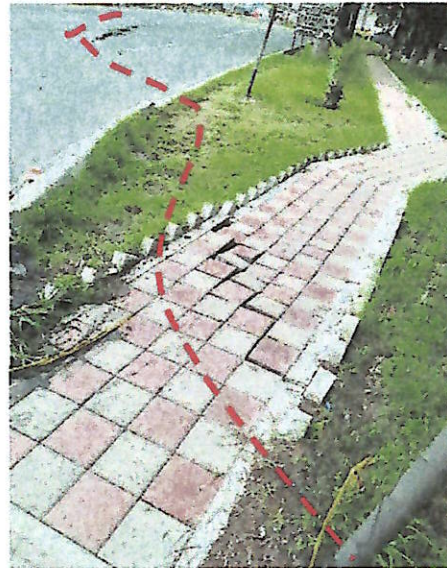
Fotografía 8. Vista del caminamiento en área verde donde se extiende la grieta.

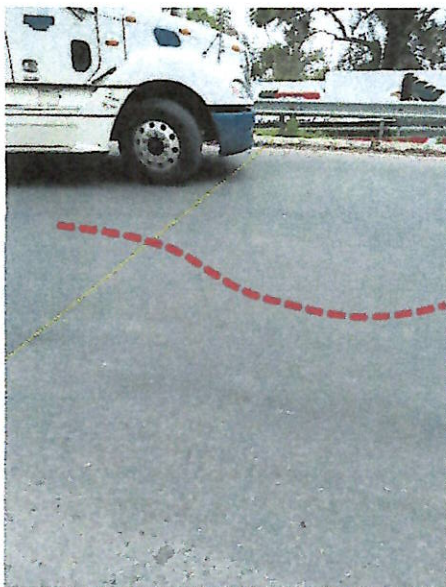
Fotografía 9. Vista de deformación en la carpeta de rodadura en el carril de retorno del paso a desnivel.

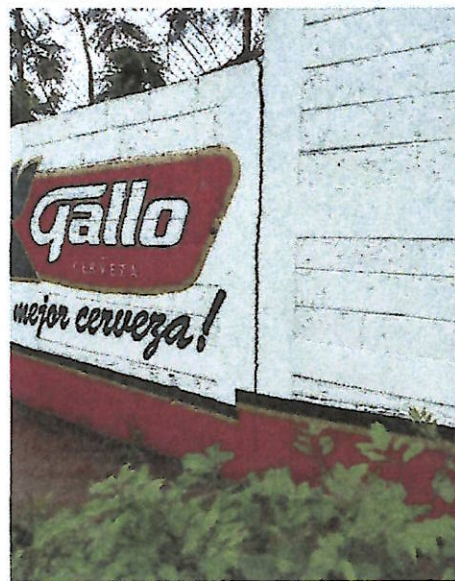
Fotografía 10. Vista de desplazamiento en junta de muro perimetral de predio de Cervecería Centroamericana.

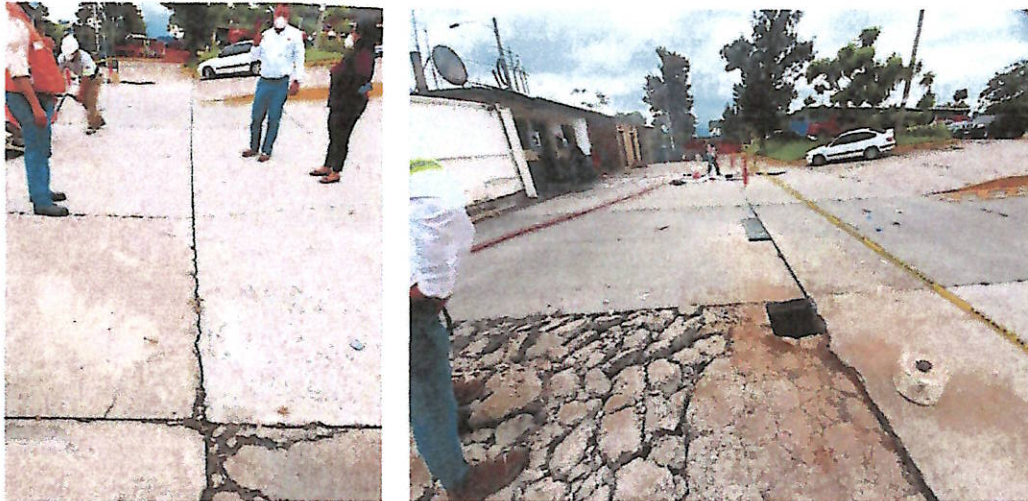
Dentro del paqueo del predio de la Cervecería Centroamericana, personal de dicha empresa está realizando excavaciones exploratorias con profundidades entre 0.75 m y 1.50 m para verificar las condiciones del suelo, en las mismas se ha detectado alto grado de humedad y presencia de agua, así como deformación en el suelo y en los muros perimetrales, según indico el Ing. Erick Paredes quien está a cargo de la evaluación dentro del predio (ver fotografías 11 - 14).

Fotografías 11 y 12. Vista de las grietas y asentamientos identificados en el parqueo de predio de la Cervecería Centroamericana.

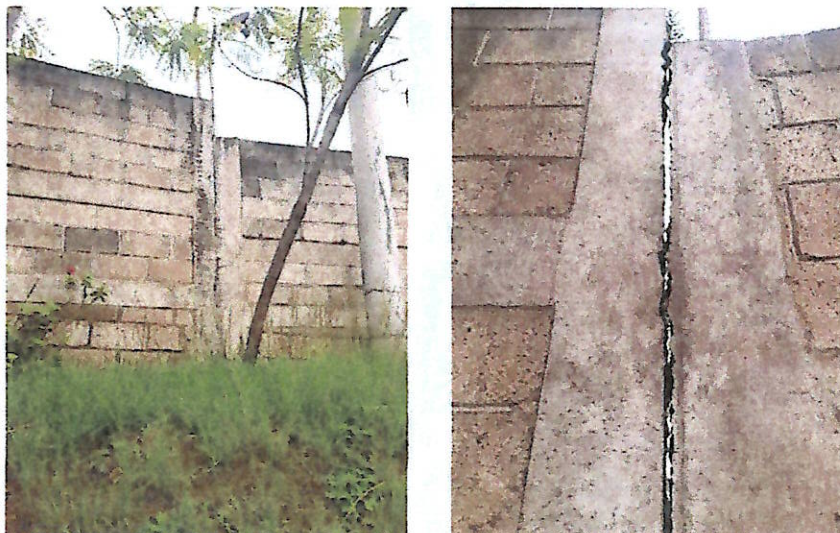
Fotografías 13 y 14. Vista de desplazamientos laterales y asentamientos identificados en muros perimetrales del predio de la Cervecería Centroamericana.

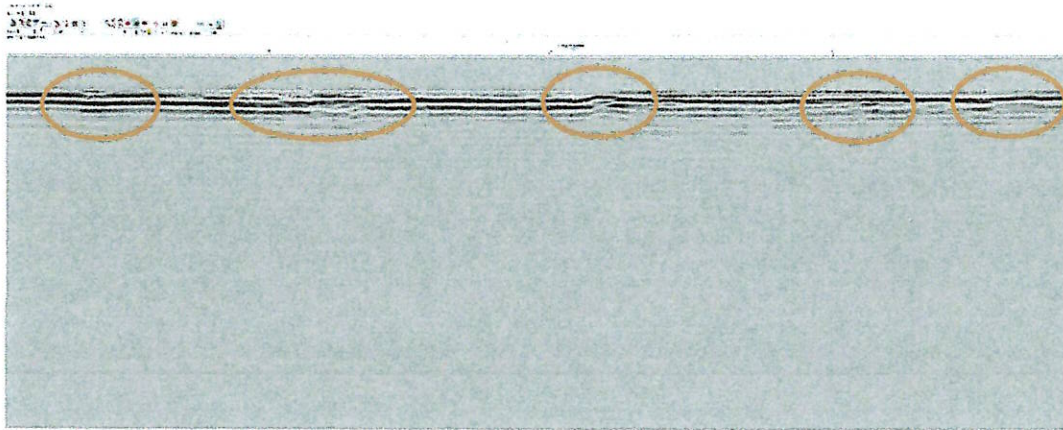
Radiograma 172 realizado en sentido SUR-NORTE paralelo al arriate central, en donde se observó separación de elementos (arriate y capa asfáltica). Los óvalos color naranja, identifican anomalías asociadas a asentamientos diferenciales del terreno por la posible existencia de cárcavas en carril, las cuales se pueden asociar a la continuidad de la falla geológica identificada.

Figura 1. Radiograma 172: Óvalos color naranja, identifica hipérbolas asociadas a asentamientos diferenciales indicativos de existencia de posible cárcava.

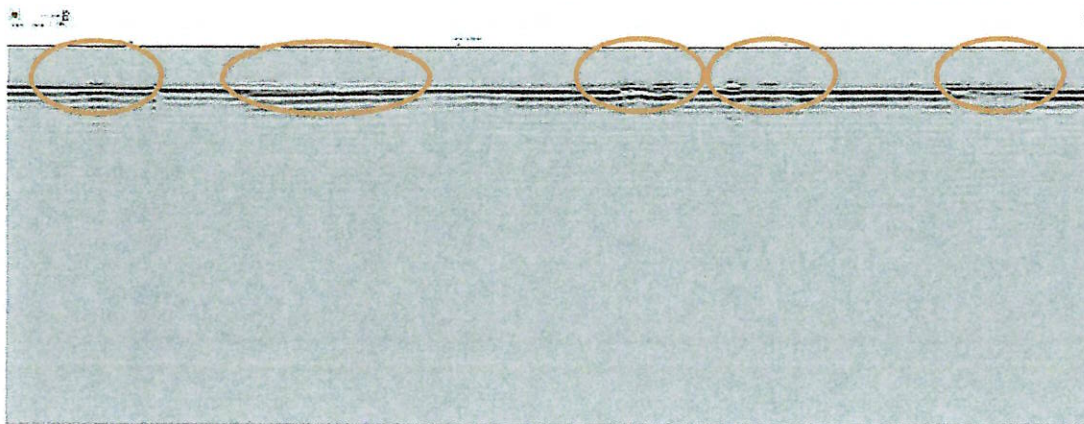
El Radiograma 174 realizado en sentido SUR-NORTE paralelo al arriate central, en donde se observó separación de elementos (arriate y capa asfáltica). Los óvalos color naranja, identifican anomalías asociadas a asentamientos diferenciales del terreno por la posible existencia de cárcavas en carril.

Figura 2. Radiograma 174: Óvalos color naranja, identifica hipérbolas asociadas a asentamientos diferenciales indicativos de existencia de posible cárcava.

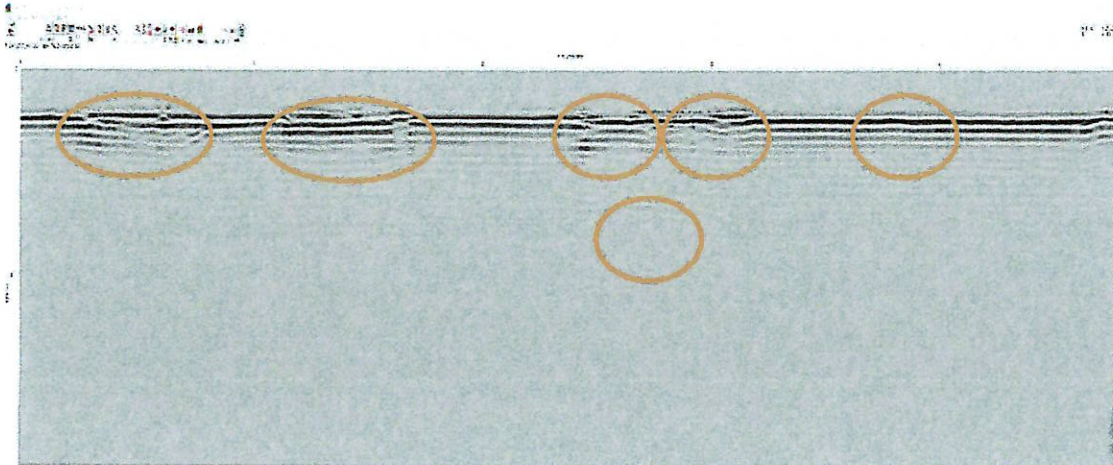
Radiograma 194 realizado perpendicular a la grieta identificada sobre los carriles en sentido SUR-NORTE Dentro de los óvalos color naranja, identifican anomalías asociadas a asentamientos diferenciales del terreno por la posible existencia de cárcavas en carril en sentido sur-norte, a una profundidad aproximada de 4 metros.

Figura 3. Radiograma 194: Óvalos color naranja, identifica hipérbolas asociadas a la cárcava identificada, la cual tiene una profundidad aproximada de 4 m.

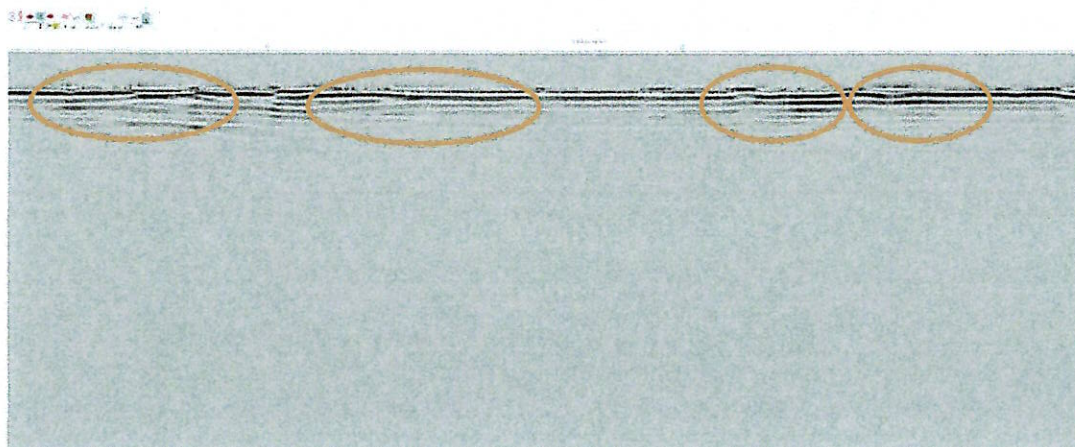
Radiograma 177 realizado en la rampa de descenso del paso a desnivel Enrique Tejada en sentido OESTE-ESTE, en donde se observaron asentamientos diferenciales del terreno, identificados dentro de los óvalos de color naranja.

Figura 4. Radiograma 177: Óvalos color naranja, identifican hipérbolas asociadas a asentamientos identificados.

Las lecturas que se observaron sobre la rampa de descenso en sentido SUR-NORTE del paso a desnivel Enrique Tejada, pueden estar asociadas a la alta carga vehicular que se está generando y a la pérdida de compactación de suelo.

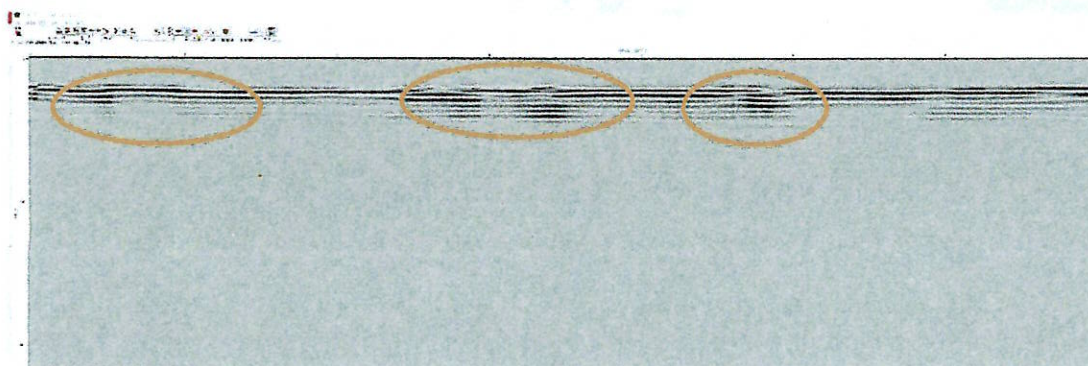
Radiograma 181 realizado en la rampa de descenso del paso a desnivel Enrique Tejada en sentido SUR-NORTE, en donde se observaron asentamientos diferenciales del terreno, identificados dentro de los óvalos de color naranja.

Figura 5. Radiograma 181: Óvalos color naranja, identifican hipérbolas asociadas a asentamientos identificados.

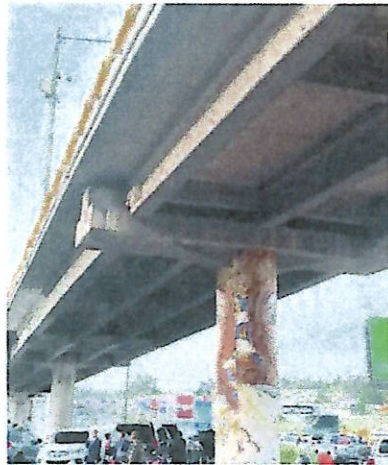
Se realizó inspección de los pilares del puente, en los mismos no se han identificado deformaciones o daños en los elementos relacionados al incidente, no se pudo observar las condiciones que tienen las almohadillas de apoyo de las vigas longitudinales, por no tener fácil acceso al mismo, es importante realizar una evaluación a los mismos debido a que el puente está sometido a esfuerzos mayores a su capacidad, tampoco se identificaron en el puente topes sísmicos, en necesaria una evaluación geotécnica completa a la subestructura del puente para verificar el valor soporte del suelo donde se encuentra la en las rampas de aproximación, los estribos y lo pilares (ver fotografías 17 y 18 y figura 6).

Fotografías 17. Vista de uno de los pilares del puente

- Las recomendaciones planteadas en el informe DMI_050_050_20220621_Km. 15+400 Km 15+500, CA-9 Sur; Ruta al Pacífico_Villa Nueva_MRR continúan vigentes.
- Por la categoría del puente, se recalca la necesidad de realizar una evaluación estructural a puente Enrique Tejeda Wyld, que cumpla como mínimo con las Normas de Reducción de Desastres Uno, poniendo énfasis en los estudios geotécnicos tipo IV, que establece la Norma de Seguridad Estructural para Guatemala NSE 2.1 2018 actualización 15/07/2020.

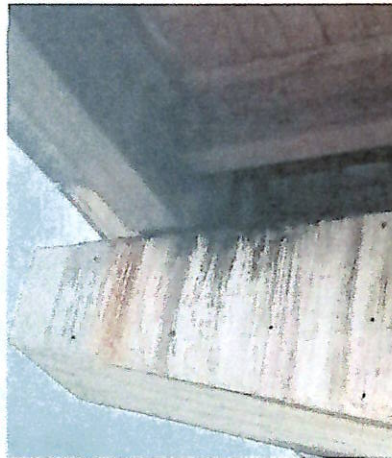
Fotografías 18. Vista de uno de los cabezales del puente donde se apoyan vigas longitudinales

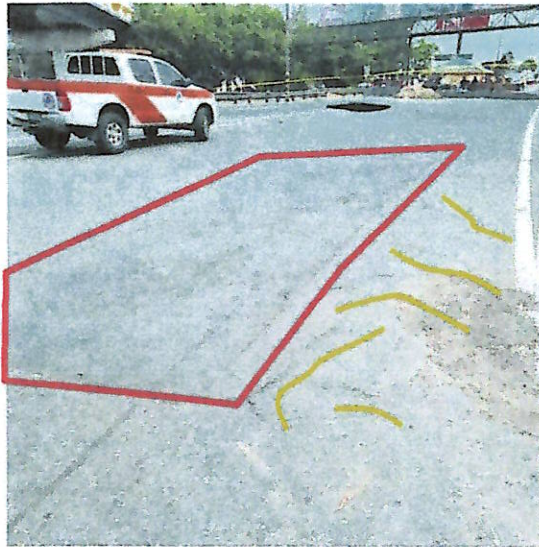
Se observó que en el pozo cercano al área del hundimiento se han realizado trabajos de mantenimiento previamente, se observa que hay acumulación de sedimento, indicativo que hay estancamiento de agua e infiltración en el punto y posible deterioro en la base de pavimento (ver fotografías 19 y 20).

Fotografías 19. Vista de trabajos de bacheo realizado en carpeta de rodadura y fisuras en el área.

- Las recomendaciones planteadas en el informe DMI_050_050_20220621_Km. 15+400 Km 15+500, CA-9 Sur; Ruta al Pacífico_Villa Nueva_MRR continúan vigentes.
- Continuar con las exploraciones en el sistema de drenajes del área, realizando las evaluaciones y reparaciones en los puntos que presenten patologías, planificar la construcción de nuevos tramos de colectores que contribuyan a liberar la presión de las aguas que actualmente están convergiendo al área afectada.

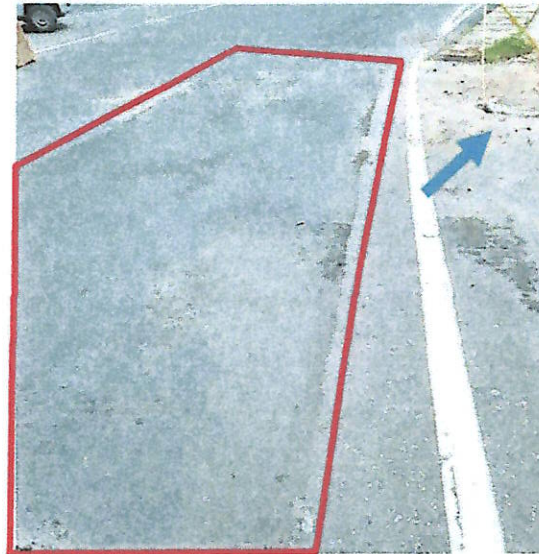
Fotografías 20. Vista de trabajos de bacheo realizado en carpeta de rodadura. La flecha en azul indica ubicación de pozo de visita.

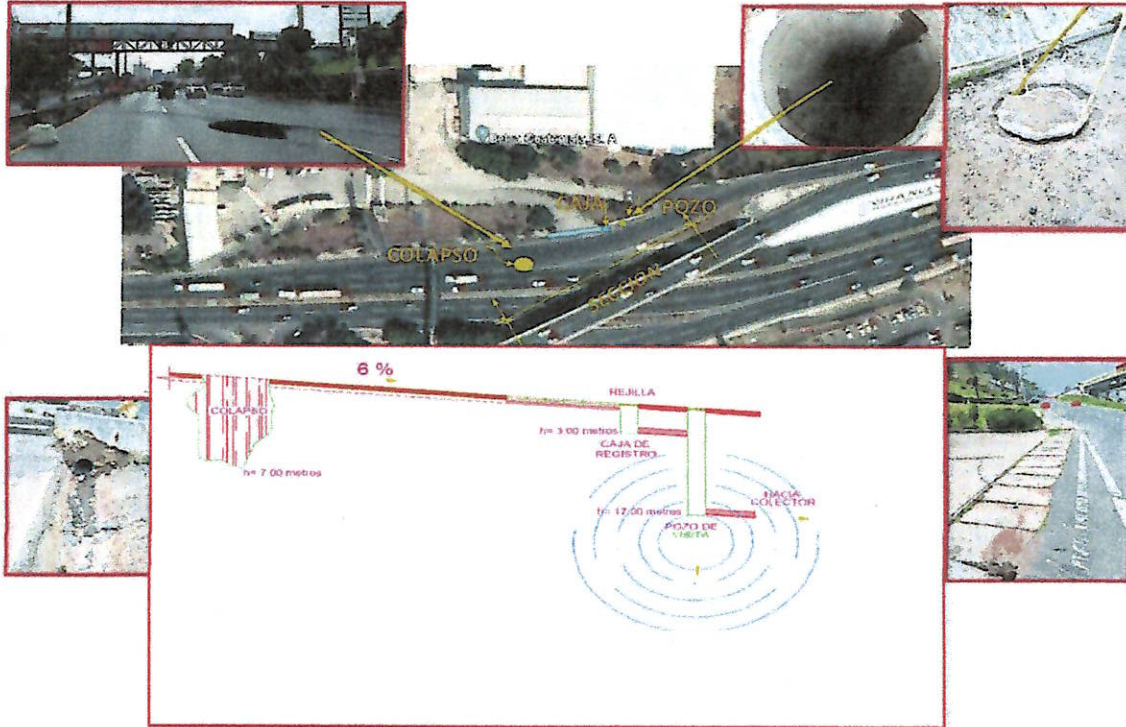
A la fecha no se ha determinado la ubicación de los ramales del colector que contribuyen y que convergen en el pozo de visita más cercano al área afectada, el potencial colapso de colectores y la obstrucción del mismo, provocando que las aguas que concurren en el área busquen nuevos puntos para infiltrarse, alterando las propiedades mecánicas de los suelos, generando pérdida de valor soporte del mismo, evidenciándose en agrietamientos, lo que coloca a las edificaciones e infraestructura pública y privada que se ubica en el entorno en potencial vulnerabilidad estructural y riesgo de daños.

Imagen 4. Esquema de una sección, que hace referencia a la pendiente del tramo carretero, respecto al pozo de visita más cercana al área del colapso.
