Guatemala, 15 de junio de 2022
OF-DMI-555-22
EVALUACIÓN DE EMERGENCIA

Evaluación de Emergencia

Entre el tramo del Km 15+400 a Km 15+500, CA-09 Sur, Ruta al Pacífico, Zona 2, Municipio de Villa Nueva, Departamento de Guatemala

DMI_EE_50_20220621_Km. 15+400 a Km 15+500, CA-9 Sur; Ruta al Pacífico_Villa Nueva_MRR

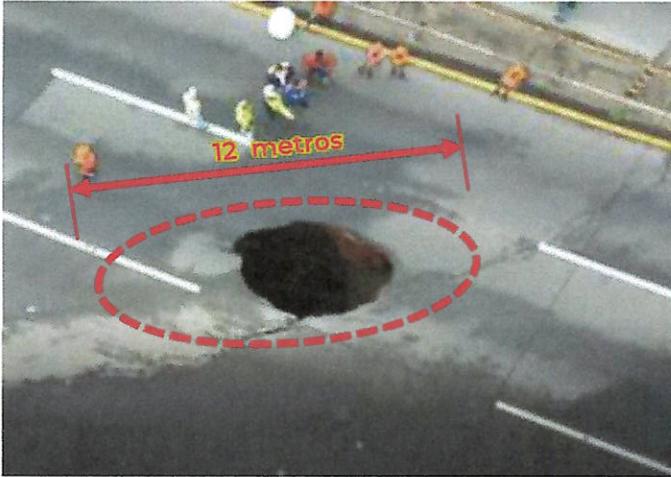
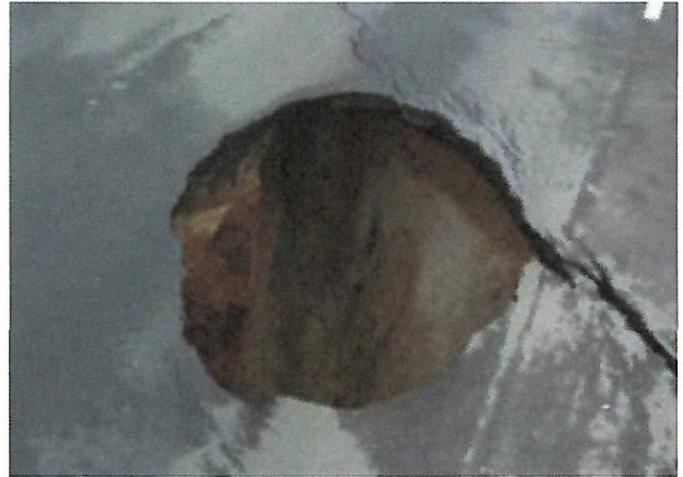
Al momento de la visita de campo, se identificó un socavamiento con dimensiones de 4 x 12 metros y una profundidad de 6 metros aproximadamente, con respecto al nivel de la rasante de la carpeta asfáltica, el cual abarca el carril central de la CA-09, en dirección sur (ver fotografías 1-4).

Fotografías 1 y 2. Vista del socavamiento existente en el carril central de la CA-09, en dirección Sur, el cual tiene un diámetro aproximado de 12 metros.

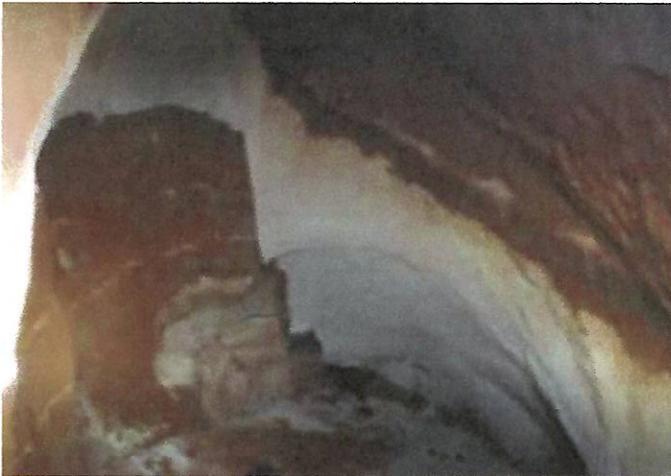
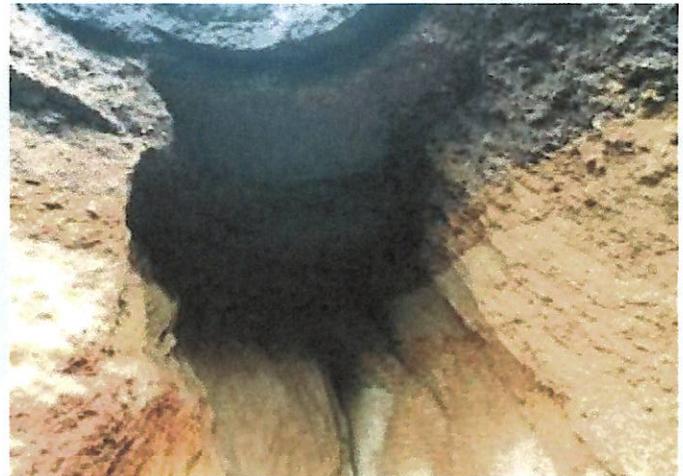
Fotografías 3 y 4. Vista de las capas de la estructura del pavimento flexible en la CA-09 Sur, Ruta al Pacífico (interior socavamiento).

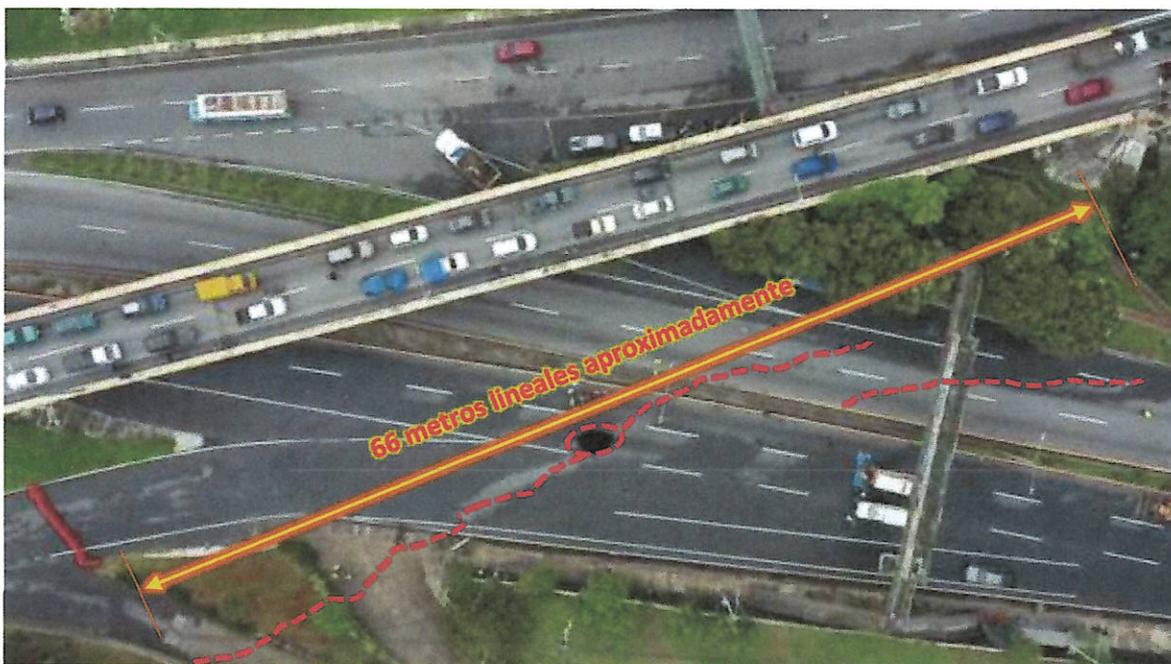
Se observaron agrietamientos en ambas vías de la CA-09 Sur, abarcando una distancia de 66 metros lineales aproximadamente, dicha problemática se atribuye al comportamiento normal del sistema de fallas locales y en el caso de existir drenajes, la posibilidad del colapso de un tramo del colector del drenaje pluvial (ver fotografías 5-7).

Fotografía 5. Vista de las grietas identificadas en ambos carriles de la CA-09 Sur, Ruta al Pacífico en el municipio de Villa Nueva y longitud de las mismas.

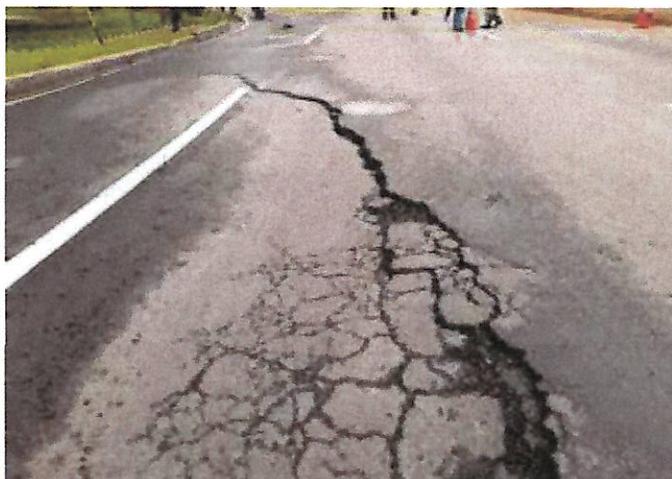
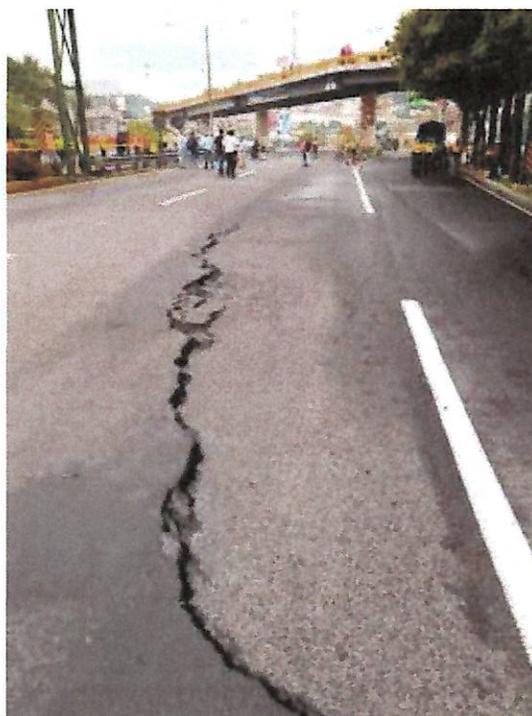
Fotografías 6 y 7. Vista de las grietas identificadas en ambos carriles de la CA-09 Sur, Ruta al Pacífico en el municipio de Villa Nueva.

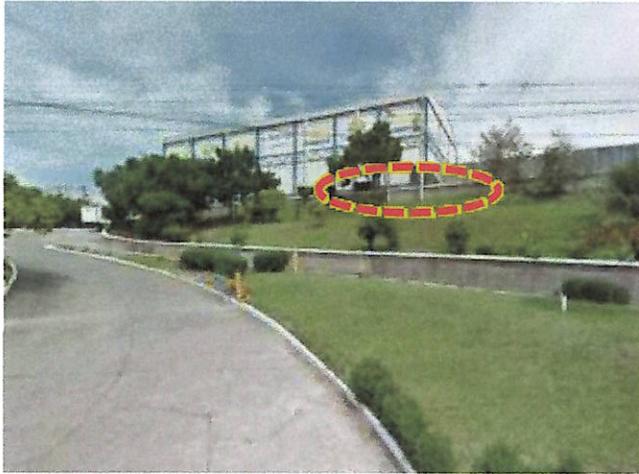
Las grietas observadas sobre ambos carriles de la CA-09 Sur, continúan en parte del predio donde se localiza la Empresa Belca Guatemala, S.A., afectando específicamente el carril de ingreso, el área verde y el espacio donde se ubica equipo de refrigeración, asimismo, dicha grieta se extiende en un terreno baldío ubicado en la parte posterior de la Empresa Construferre (ver fotografías 8 - 15 e imagen 2).

Fotografía 8. Vista de parte del terreno donde se ubica la Empresa Belca Guatemala, S.A (círculo color rojo), donde continua la grieta identificada.

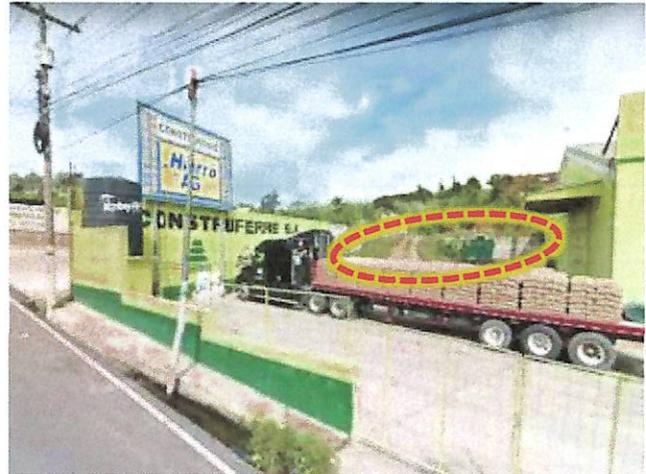
Fotografía 9. Vista del área de acceso al terreno baldío (círculo color rojo), donde se extiende la grieta identificada.

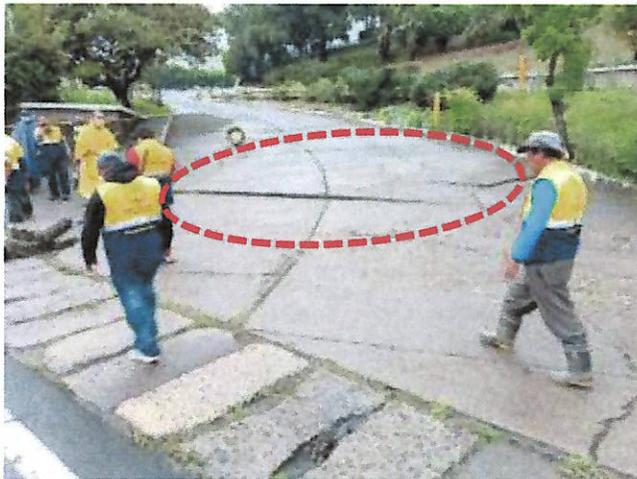
Fotografía 10. Vista de las grietas identificadas en el carril de acceso a Belca Guatemala, S.A.

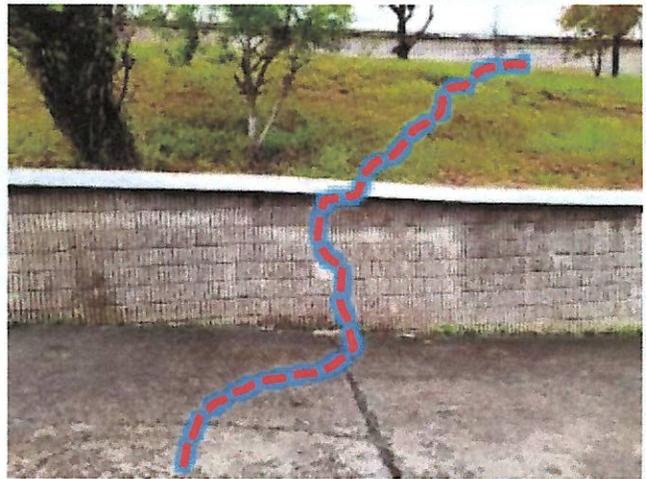
Fotografía 11. Vista de la grieta que se extiende a parte del terreno de la empresa Belca Guatemala, S.A.

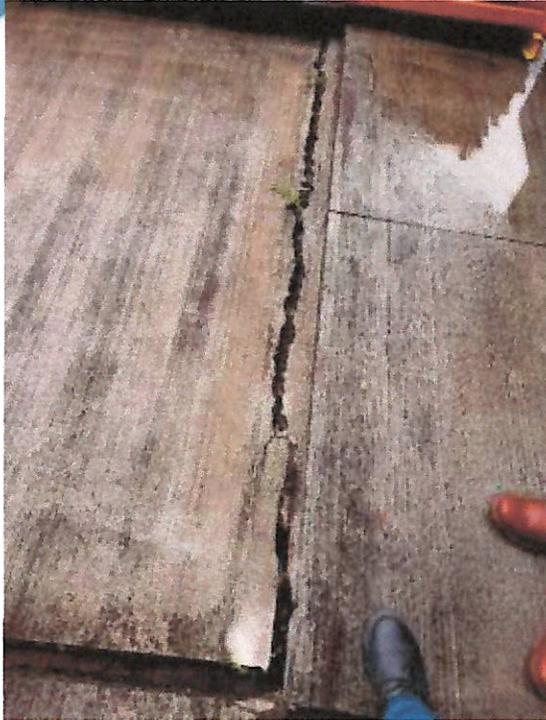
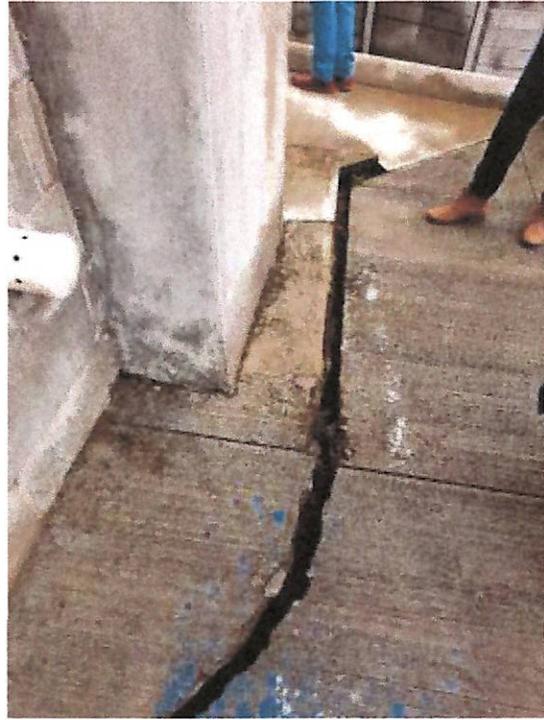
Fotografías 12 y 13. Vista de las grietas identificadas dentro de terreno de la Empresa Belca Guatemala, S.A., en el área donde se ubica equipo de refrigeración.

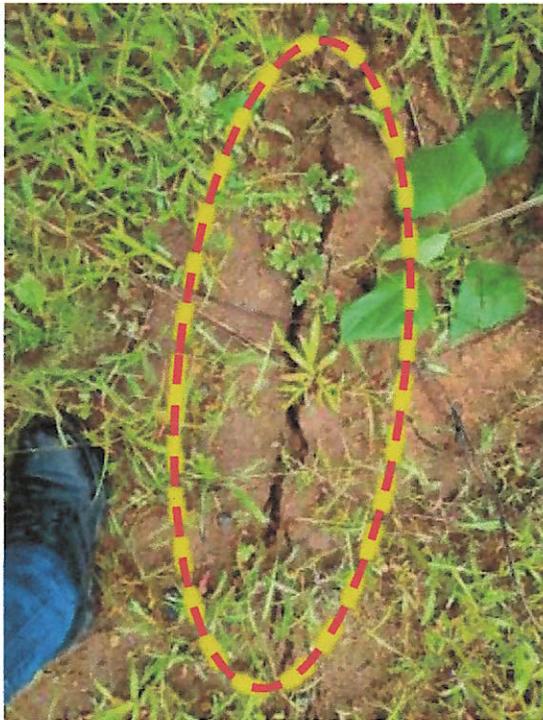
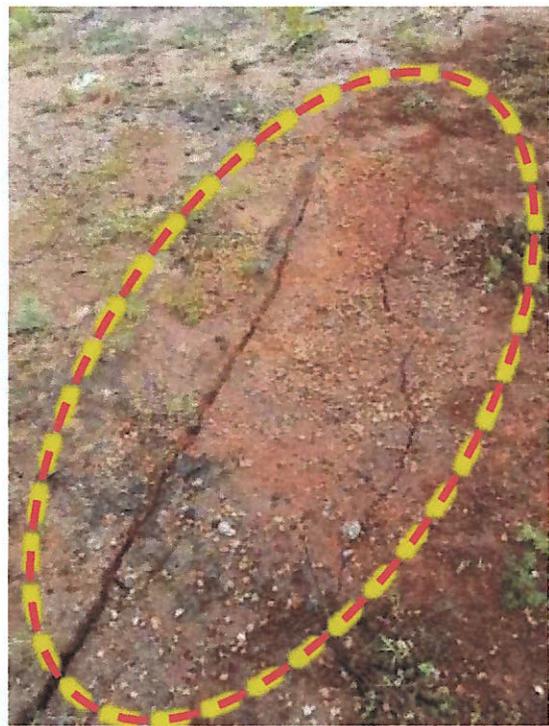
Fotografías 14 y 15. Vista de las grietas identificadas en un sitio baldío ubicado en la parte posterior de la Empresa Construferre.

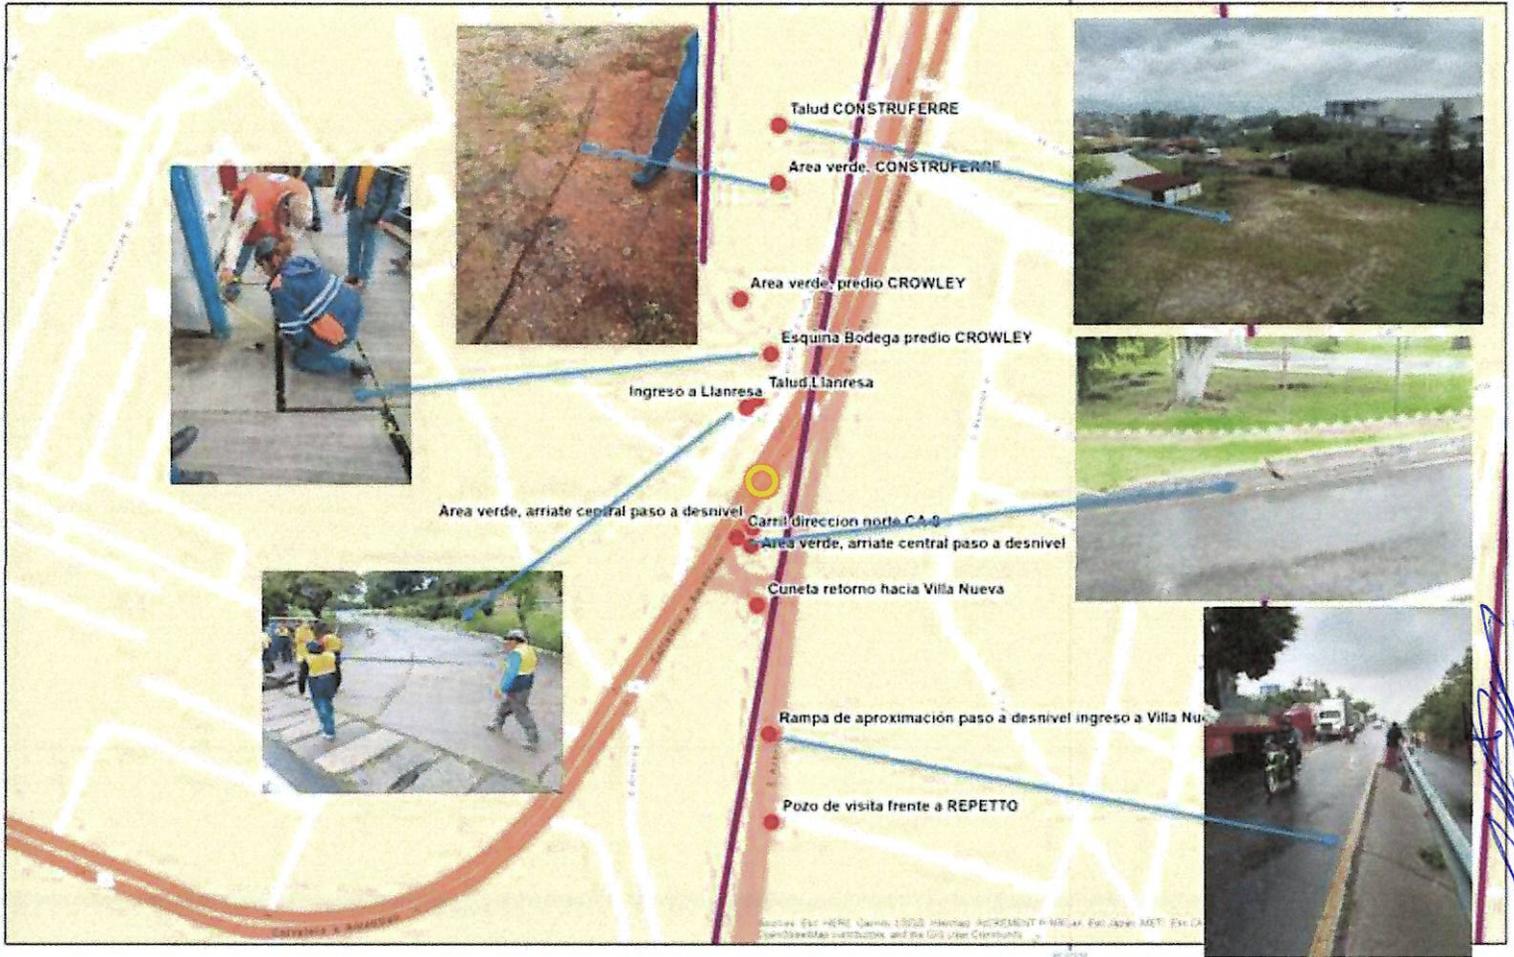
Imagen 2. Recorrido donde se identificaron grietas (puntos color rojo), atribuidas al comportamiento de las fallas existentes en el área (línea color morada). Fuente: SIG, SE-CONRED 2022

Las grietas y el socavamiento observados sobre los carriles que conforman la CA-09 Sur (en ambos sentidos), así como en parte de terreno de las empresas Belca Guatemala, S.A y Construferre, basados en el Mapa Geológico, Escala 1:50,000, pueden atribuirse al comportamiento normal del sistema de fallas locales, activadas por el terremoto de 1976 (imagenes 3 y 4 – ver anexo 1)).

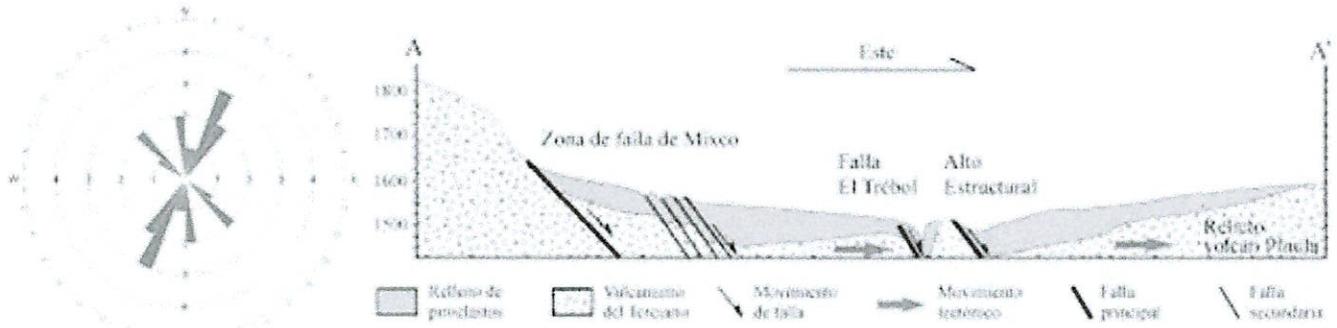
Por medio de los datos tomados en campo (ver figura 2), de la dirección de agrietamiento se realizó un análisis de diagrama de rosetas, identificándose que estos agrietamientos tienen un rumbo similar al del sistema de fallas que se encuentran en dirección norte-sur; en la figura 2, se puede observar un perfil de la estructura del valle de Guatemala donde en el extremo A se encuentra el sistema de fallas de Mixco con un movimiento de tipo normal.

Figura 2. a) Diagrama de rosetas, que representan las direcciones de rumbo de los agrietamientos generados en la carretera. b) sección del mapa geológico de Guatemala escala 1:50,000. Fuente Pérez, Carlos L. "Estructura geológica del valle de la ciudad de Guatemala interpretada mediante un modelo de cuenca por distensión." Fuente: INSIVUMEH.

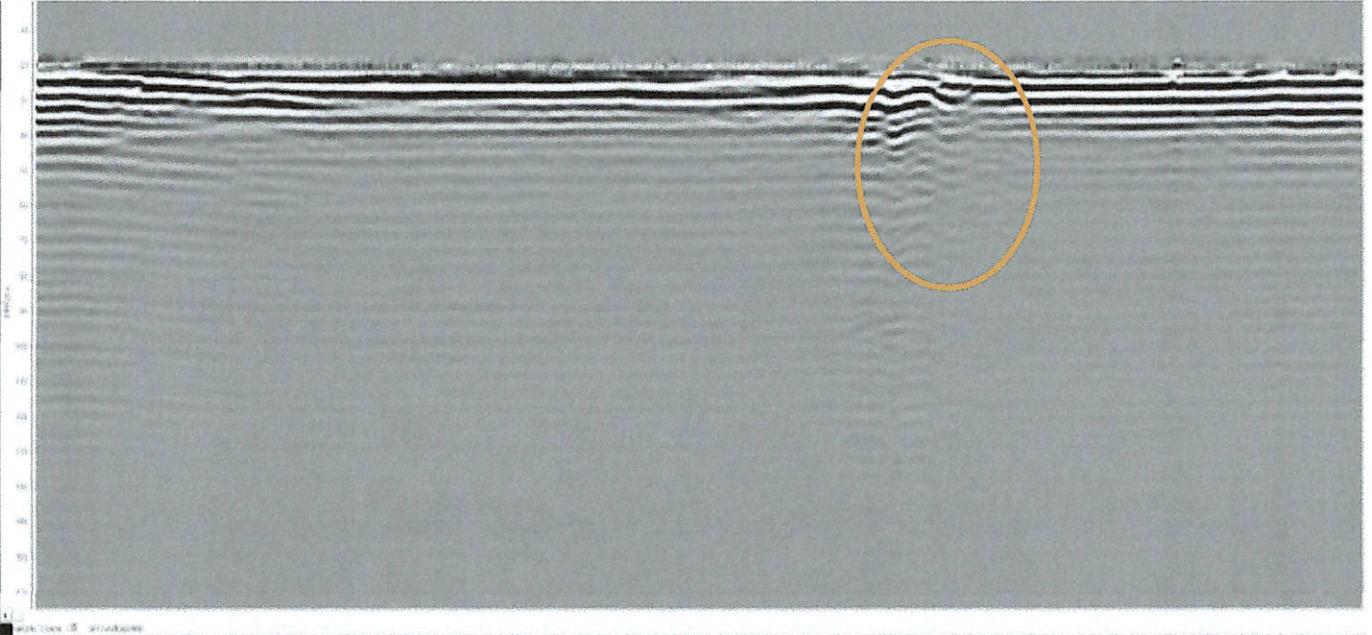
Se eligieron para ilustrar el estudio dos perfiles por ser los más representativos. En el perfil del Radiograma 66, el cual tiene una distancia de 44 metros trazado lo más cerca al socavamiento iniciando en el pozo de visita ubicado en la entrada de la empresa Belca Guatemala S. A. con dirección al sur, se pudo observar anomalías en la parte mas cercana al socavamiento lo que puede estar relacionado a oquedades (ver figuras 3 y 4).

Figura 3. Radiograma 66: Óvalo color amarillo, identifica hipérbolas asociadas a la cárcava identificada, la cual tiene una profundidad aproximada de 6 m.

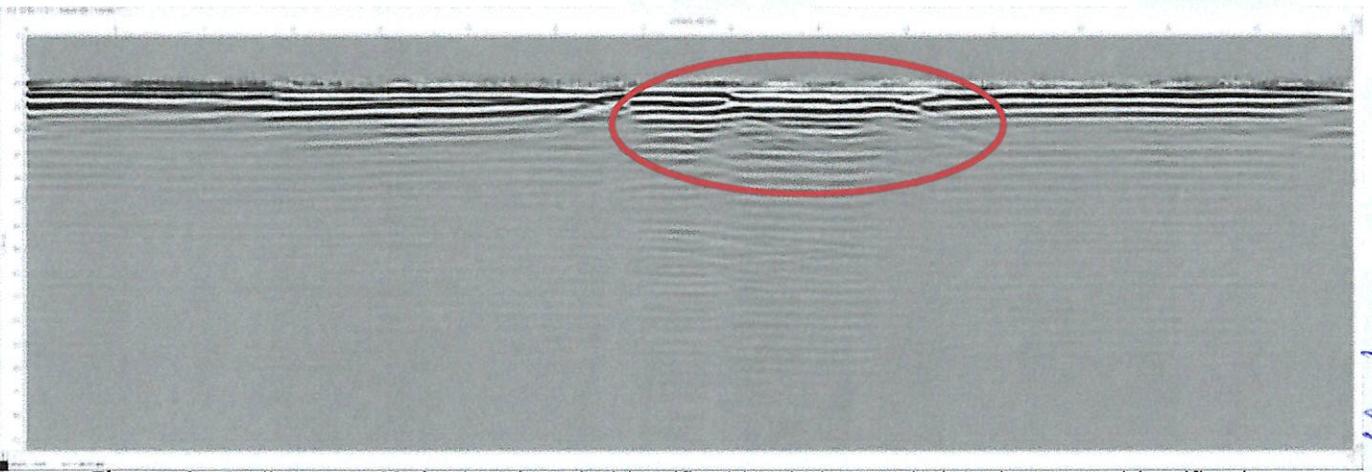
En el radiograma 69 también se observó anomalías relacionadas a oquedad por lo que se estima que la cárcava identificada tiene una profundidad aproximada de 6 metros y 4 metros de ancho, lo cual se registra en una longitud de 12 metros.

Figura 4. Radiograma 69: Ovalo color rojo, identifica hipérbolas asociadas a la cárcava identificada, la cual tiene una profundidad aproximada de 6 m. y 4 m. de ancho. Según el análisis de los radiogramas.
