EVALUACIÓN DE EMERGENCIA

DESLIZAMIENTO KILÓMETRO 61+100, LIBRAMIENTO DE CHIMALTENANGO, MUNICIPIO Y DEPARTAMENTO DE CHIMALTENANGO

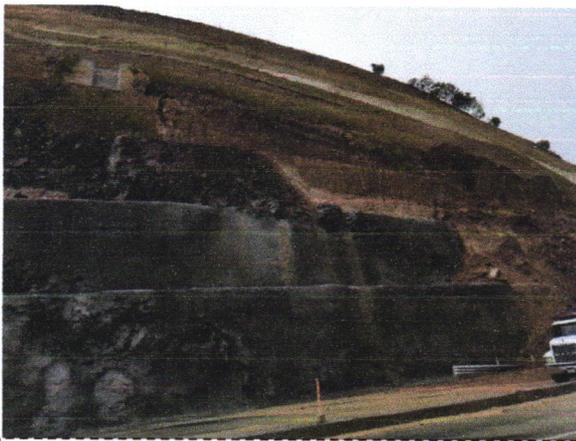
El talud tiene un sistema de estabilización compuesto por bermas y bancos, con una inclinación en el rango de 70° a 80°. El pie del mismo posee un recubrimiento de electromalla y concreto lanzado, con un sistema de drenaje de tubería PVC (imagen 1).

Imagen No. 1, Sistema de bermas con recubrimiento en la base.

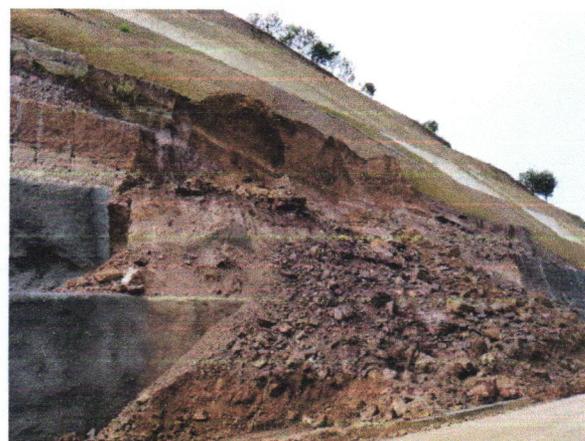
La tercera berma no fue estabilizada a través de recubrimiento de concreto lanzado, lo que provocó el fallamiento del material rocoso, y la caída de suelo y roca, que afectó los carriles que conducen de occidente a oriente (imagen 2).

Imagen No. 2, Deslizamiento de suelos y bloques de roca.

- a) Las características de la litología del área hacen que sea fácilmente erosionable y susceptible a movimientos de masa, aunado a las altas pendientes de los taludes diseñados y conformados y el deficiente sistema de drenaje en la base de los mismos, que no se adecúan a las propiedades mecánicas de los materiales, sobrepasando el ángulo de reposo, lo que favorece a la inestabilidad de la ladera.
- b) Con las condiciones actuales del talud, se mantiene el nivel de susceptibilidad y de exposición a caída de suelo y rocas, situación que conllevan a una alta vulnerabilidad estructural de la infraestructura vial y de los usuarios del tramo carretero.

- V. Coordinar en el menor tiempo posible acciones que le correspondan para la estabilidad de los taludes afectados.

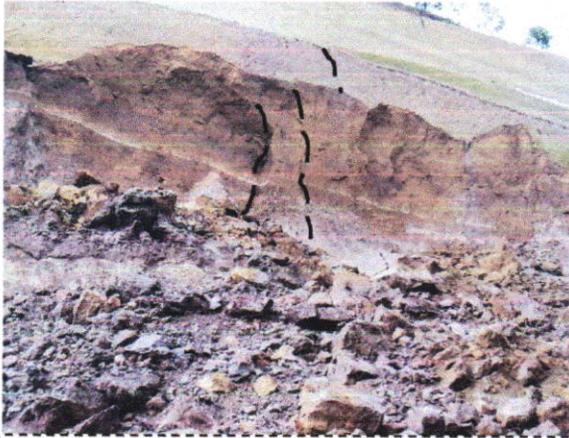
Posterior a la ocurrencia del deslizamiento, los taludes poseen pendientes negativas producto del movimiento de masa (imagen 3). En sectores aledaños y en la zona afectada, se identificó un proceso de cárcavas y fracturas provocadas por la escorrentía superficial en ambos taludes de la carretera (imagen 4).

Imagen No. 3, Pendiente negativa y fracturas en la zona de arranque.

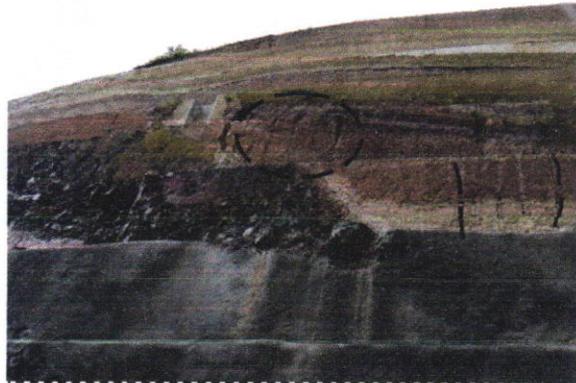
Imagen No. 4, Cárcavas y fracturas en los taludes aledaños.
