Diagnóstico de infraestructura del estado actual de los puentes: Ixtacapa km 151 CA2 Occidente, puente km 143 entronque a San José el Ídolo Suchitepéquez, puente Nahualate km 136.5 y puente Bacajjá km 173, de la carretera CA2 Suchitepéquez - Retalhuleu

**INFORME DE DAÑOS ESTRUCTURALES
EN EL PUENTE IXTACAPA km. 151 DE
LA RUTA CA-2 OCCIDENTE COORDENADAS
(14.549285, -91.438989)**

**COLEGIO DE INGENIEROS
DE GUATEMALA
SUBSEDE SUCHITEPEQUEZ**

**DIAGNÓSTICO PUENTE
VEHICULAR UBICADO EN EL KM
143 CARRETERA CA-2 PACÍFICO
(Entronque a San José el Ídolo,
Suchitepéquez)**

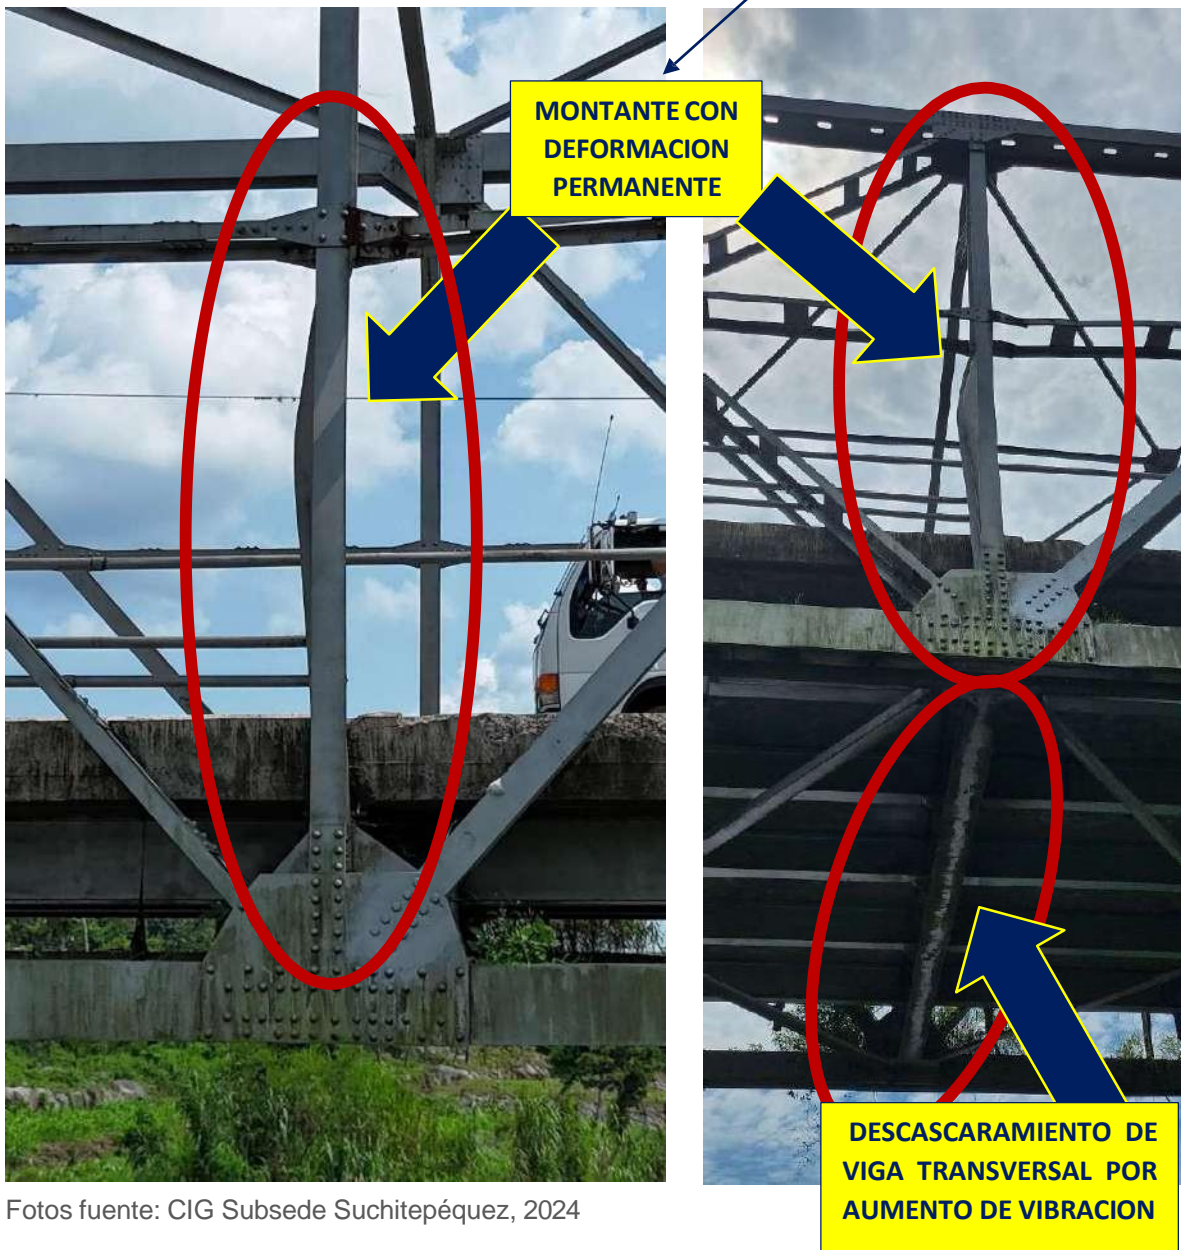
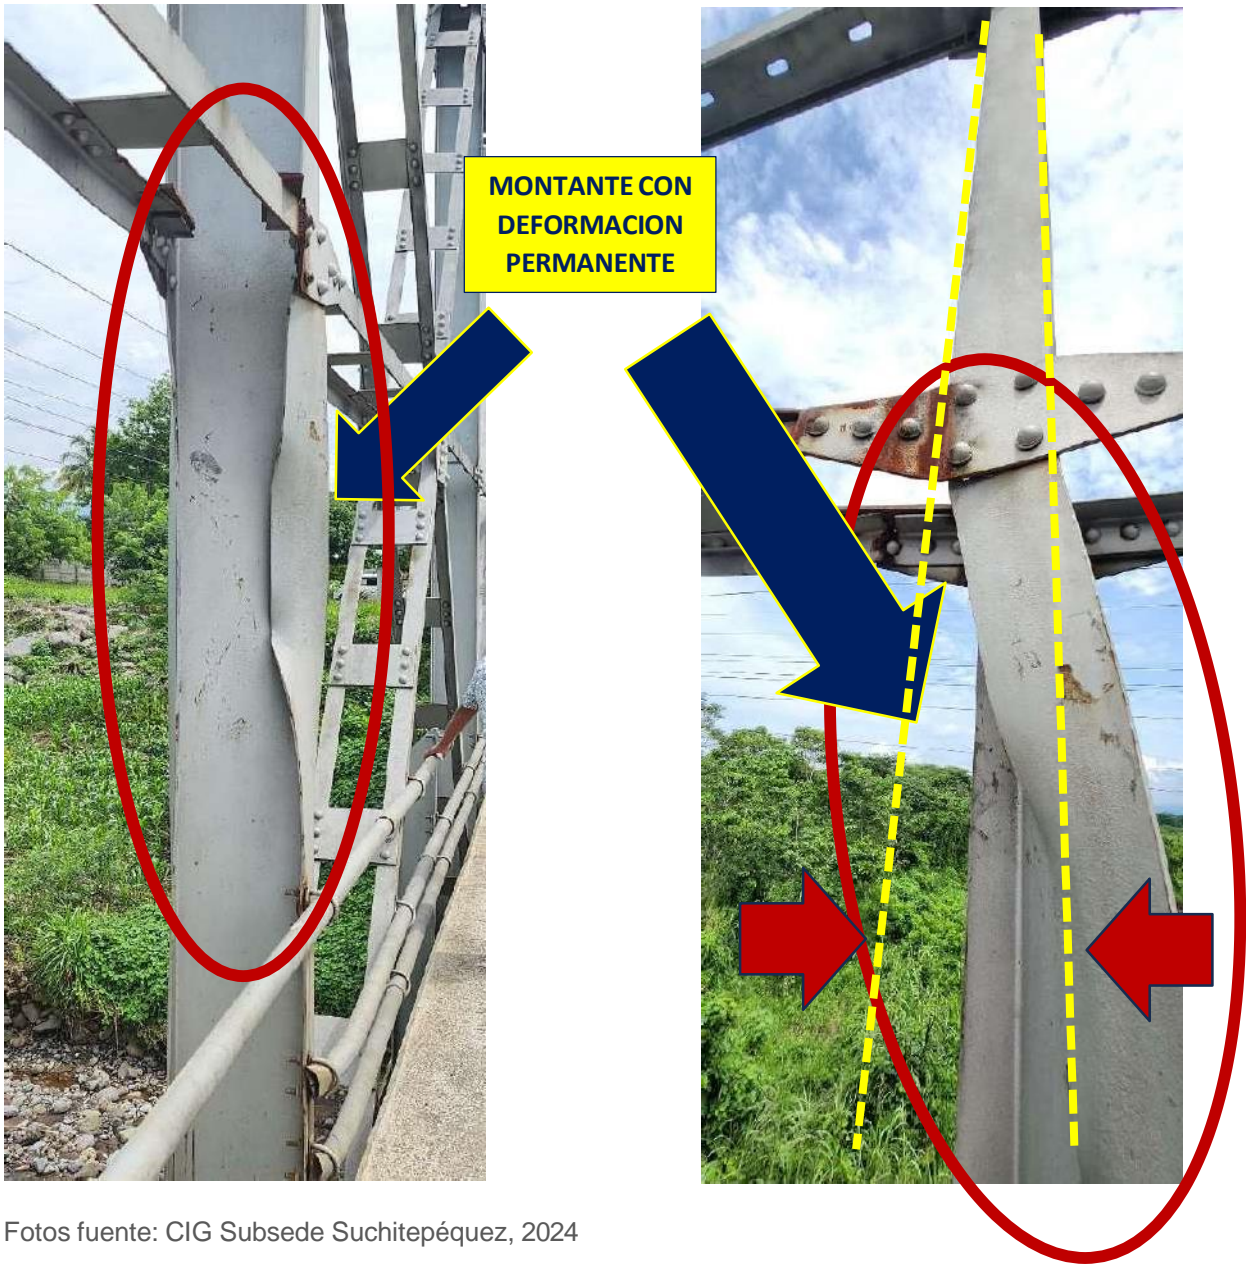
FOTOGRAFÍAS No. 1

1. **EL MONTANTE** (elemento metálico vertical, de la estructura principal) presenta una **DEFORMACIÓN PERMANENTE** causada por la aplicación de la fuerza lateral externa aplicada por el impacto del camión, lo que causó severos daños en el Montante lado norte. La enorme fuerza lateral a la que fue sometido el montante, provocó que el mismo se torsionara provocando la deformación permanente en las Alas y el Alma del Montante, reduciendo su longitud efectiva, ocasionando una deflexión en el **NODO SUPERIOR Y EL NODO INFERIOR**. (ver fotos No. 1).

- **EL MONTANTE.** La deformación permanente o plástica que tiene este elemento puede comprometer la integridad estructural del puente, por lo que es crucial realizar inspecciones periódicas y las reparaciones necesarias para evitar posibles fallas en el puente, considerando las cargas de trabajo, la deformación del montante, que significa la reducción de sus capacidades físicas, la pérdida de su rigidez que puede hacer inviable el cumplimiento del estado límite de servicio a futuro. Todo esto ocasionó el aumento de la vibración de la estructura, lo que puede llevar a la **FALLA POR FATIGA** al montante y producir una falla prematura en el material bajo la repetición de los ciclos de carga.

En la fotografía puede observarse la **DEFORMACION PERMANENTE O DEFORMACION PLÁSTICA** a la que fue sometido el **MONTANTE** por la fuerza lateral que le fue aplicada por el impacto del camión, provocándole una deformación permanente que redujo su longitud efectiva.

- Remover y sustituir **EL MONTANTE QUE PRESENTA DEFORMACION PLASTICA.**
- Remover y sustituir **LA DIAGONAL QUE PRESENTA DEFORMACION PLASTICA.**
- Remover y sustituir **LOS ANGULARES TENSORES LONGITUDINALES CON FALLA POR FRACTURA EN EL AREA NETA EFECTIVA.**
- Reparar las fracturas de **LA LOSA.**
- Revisar y reparar las fracturas y grietas de **LA VIGA DE APOYO DE LA SEGUNDA PILA.**
- Colocar asfalto u otro material en **LAS JUNTAS o REMOVER TODO EL ASFALTO** de la losa del puente para evitar que se sigan creando los “hoyos” (literal) en las juntas por falta del mismo *(preferentemente)*
- **Desechar toda pieza deformada que vaya a soportar compresión o Flexocompresión** y que no esté perfectamente arriostrada a lo largo de su eje, por pequeña que sea la deformación observada.

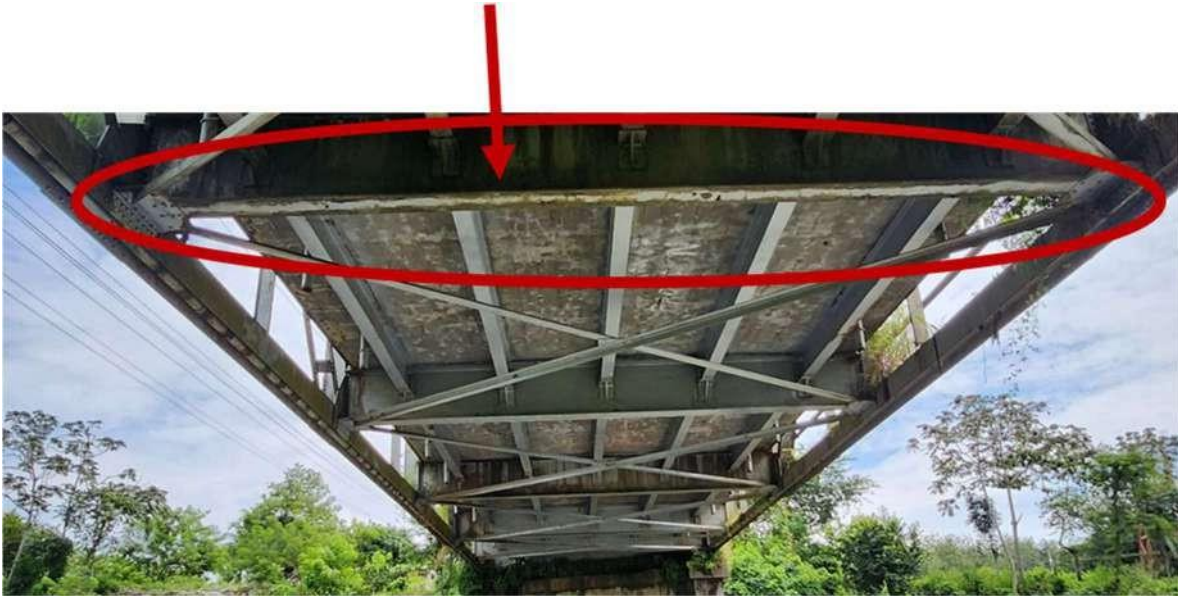
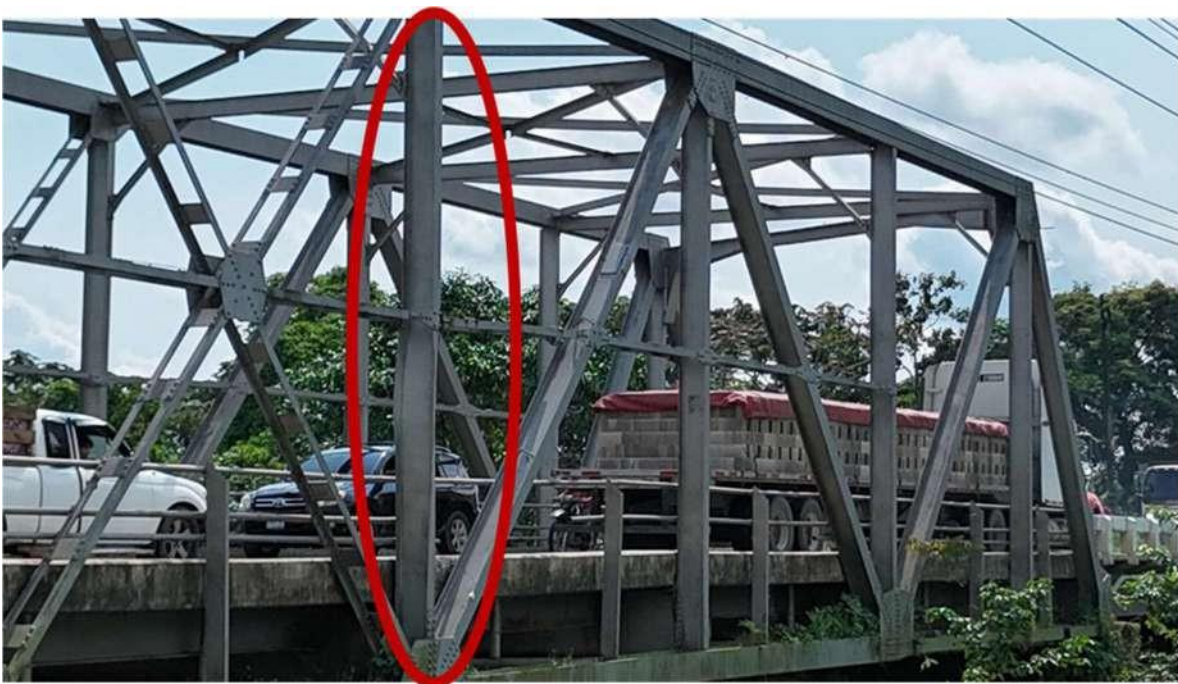
DEFORMACIÓN PERMANENTE O DEFORMACIÓN PLÁSTICA del alma y de las alas del **MONTANTE**.

Aquí se puede apreciar el “descascamiento” de la pintura de la viga transversal por el aumento de la vibración

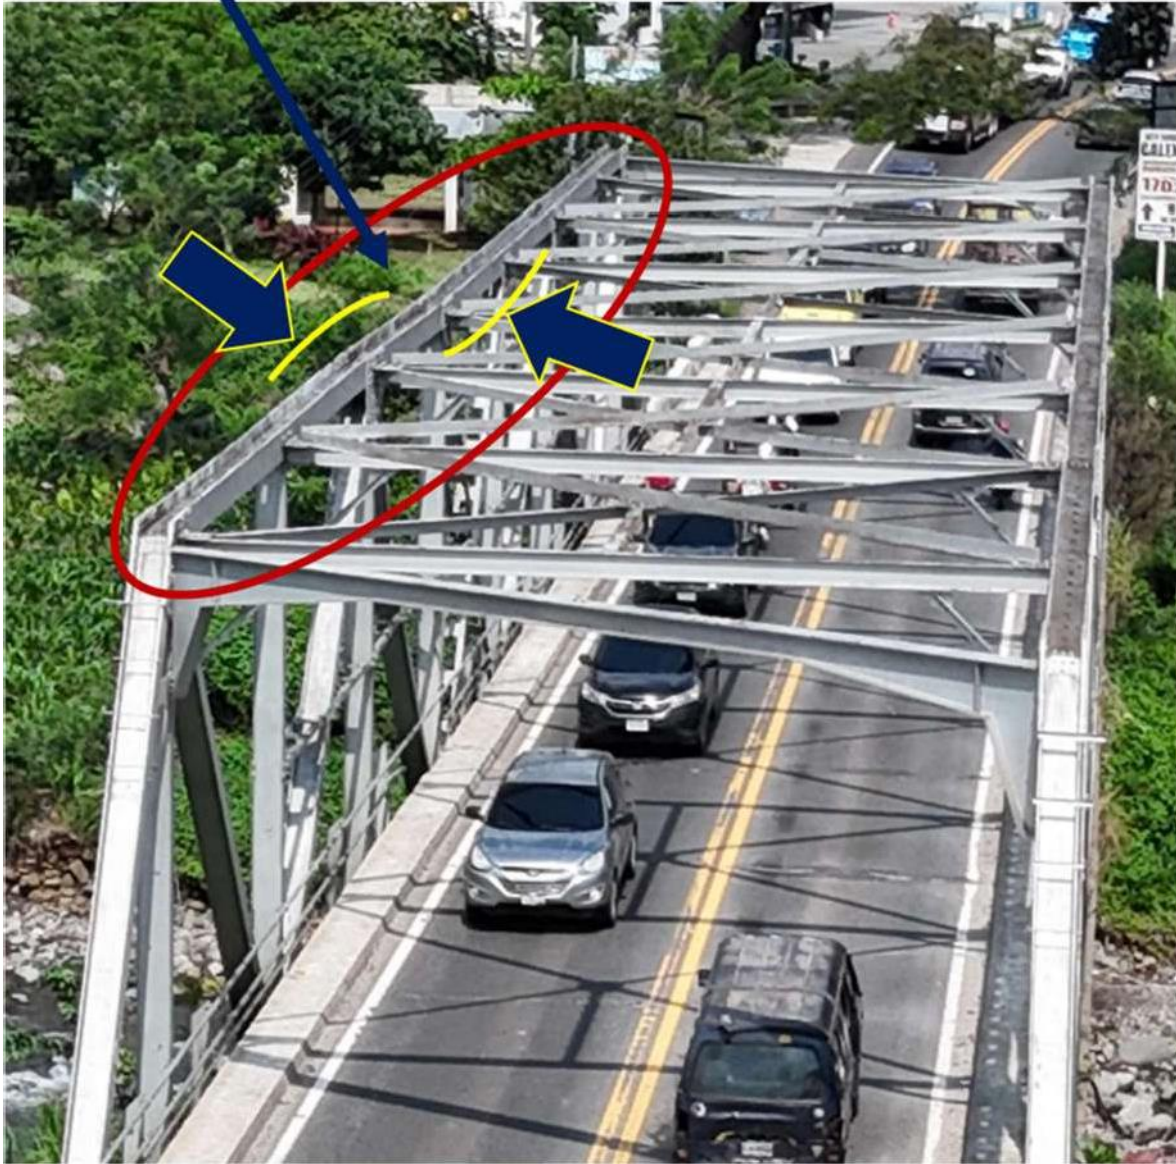
DEFORMACIÓN EN EL CORDON SUPERIOR CAUSADA POR LA DEFORMACIÓN PERMANENTE (PLÁSTICA) DEL MONTANTE Y DE LA DIAGONAL

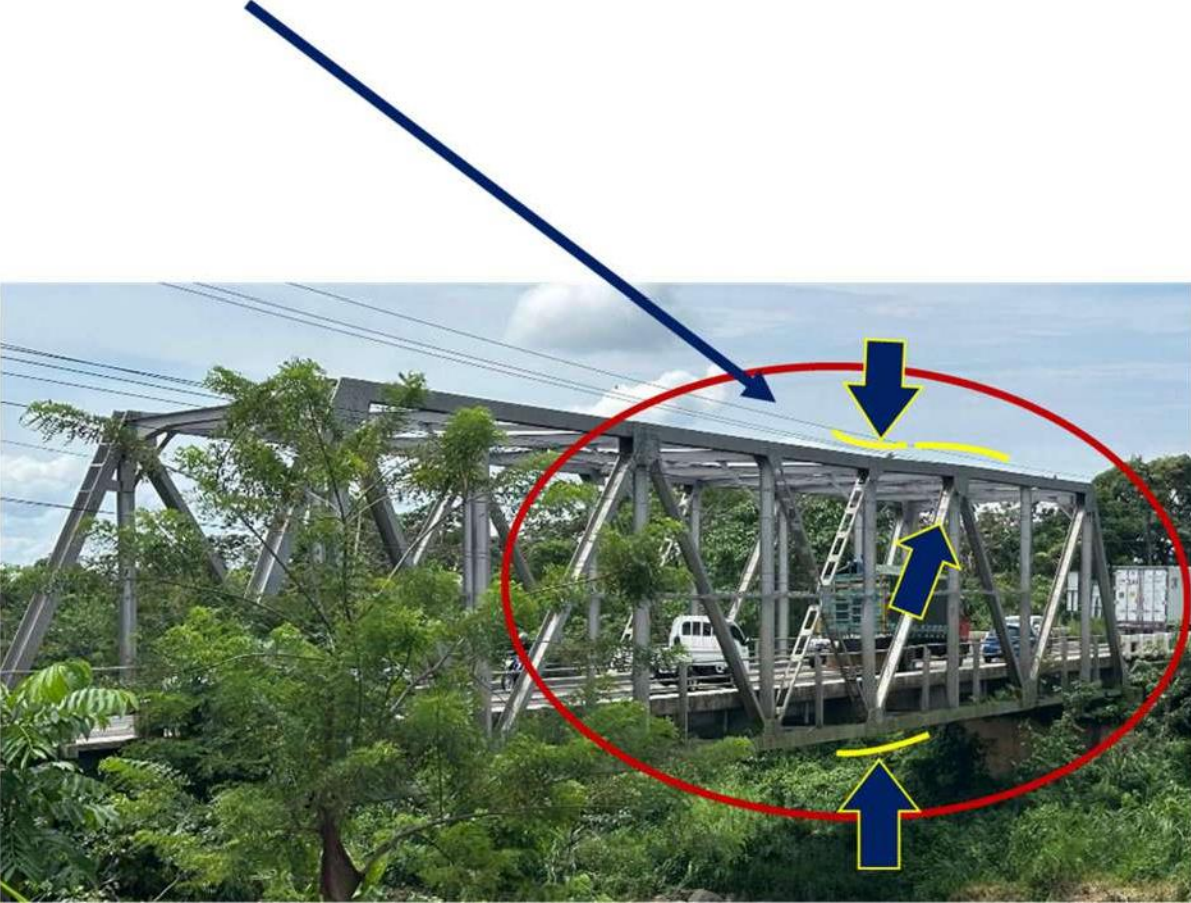
DEFORMACIÓN EN EL CORDON SUPERIOR Y EN EL INFERIOR CAUSADA POR LA DEFORMACIÓN PERMANENTE (PLASTICA) DEL MONTANTE Y DE LA DIAGONAL

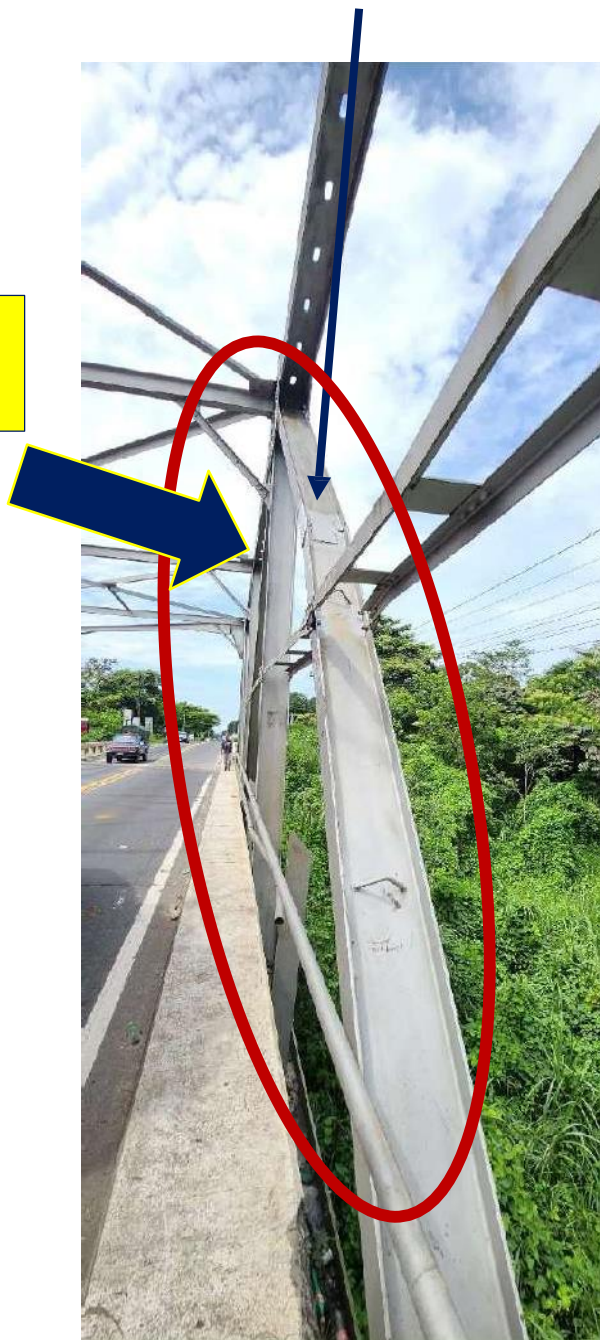
FOTOGRAFÍAS No. 2

2. **LA DIAGONAL** (elemento metálico diagonal, de la estructura principal) presenta una **DEFORMACIÓN PERMANENTE** causada por la aplicación de la fuerza lateral externa aplicada por el impacto del camión, lo que causó severos daños en la Diagonal lado norte. La enorme fuerza lateral a la que fue sometida la Diagonal, provocó que la misma se flexionara provocando la deformación permanente de la diagonal, esto sumado a la deformación del montante empujó hacia arriba el **NODO SUPERIOR**. (ver foto No. 2).

- **LA DIAGONAL.** La deformación permanente o plástica que tiene este elemento puede comprometer la integridad estructural del puente, por lo que es crucial realizar inspecciones periódicas y las reparaciones necesarias para evitar posibles fallas en el puente, considerando las cargas de trabajo, la deformación de la diagonal, que significa reducción de sus capacidades físicas, la pérdida de su rigidez, que puede hacer inviable el cumplimiento del estado límite de servicio a futuro. Todo esto ocasionó el aumento de la vibración de la estructura, lo que puede llevar a la **FALLA POR FATIGA** a la diagonal y producir también una falla prematura en el material por la misma repetición de los ciclos de carga.

En la fotografía puede observarse la **DEFORMACIÓN PERMANENTE O DEFORMACIÓN PLÁSTICA** a la que fue sometida la **DIAGONAL** por la fuerza lateral que le fue aplicada por el impacto del camión, provocándole una deformación permanente.

**DIAGONAL CON
DEFORMACIÓN
PERMANENTE**

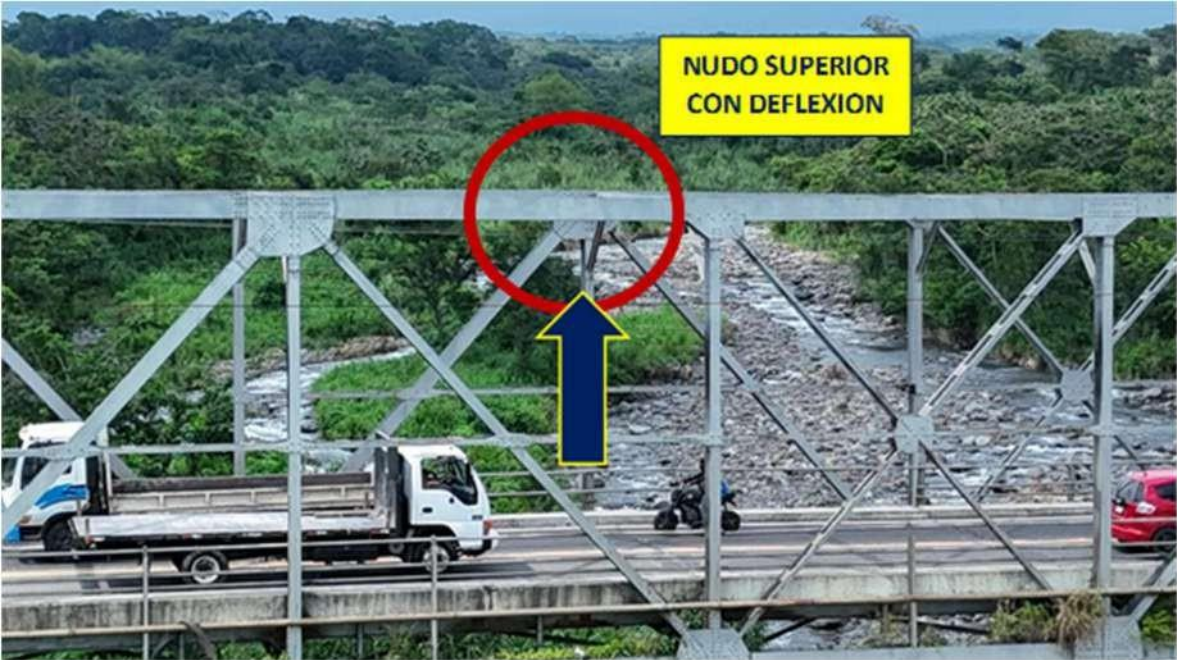
DEFLEXIÓN DEL NUDO SUPERIOR

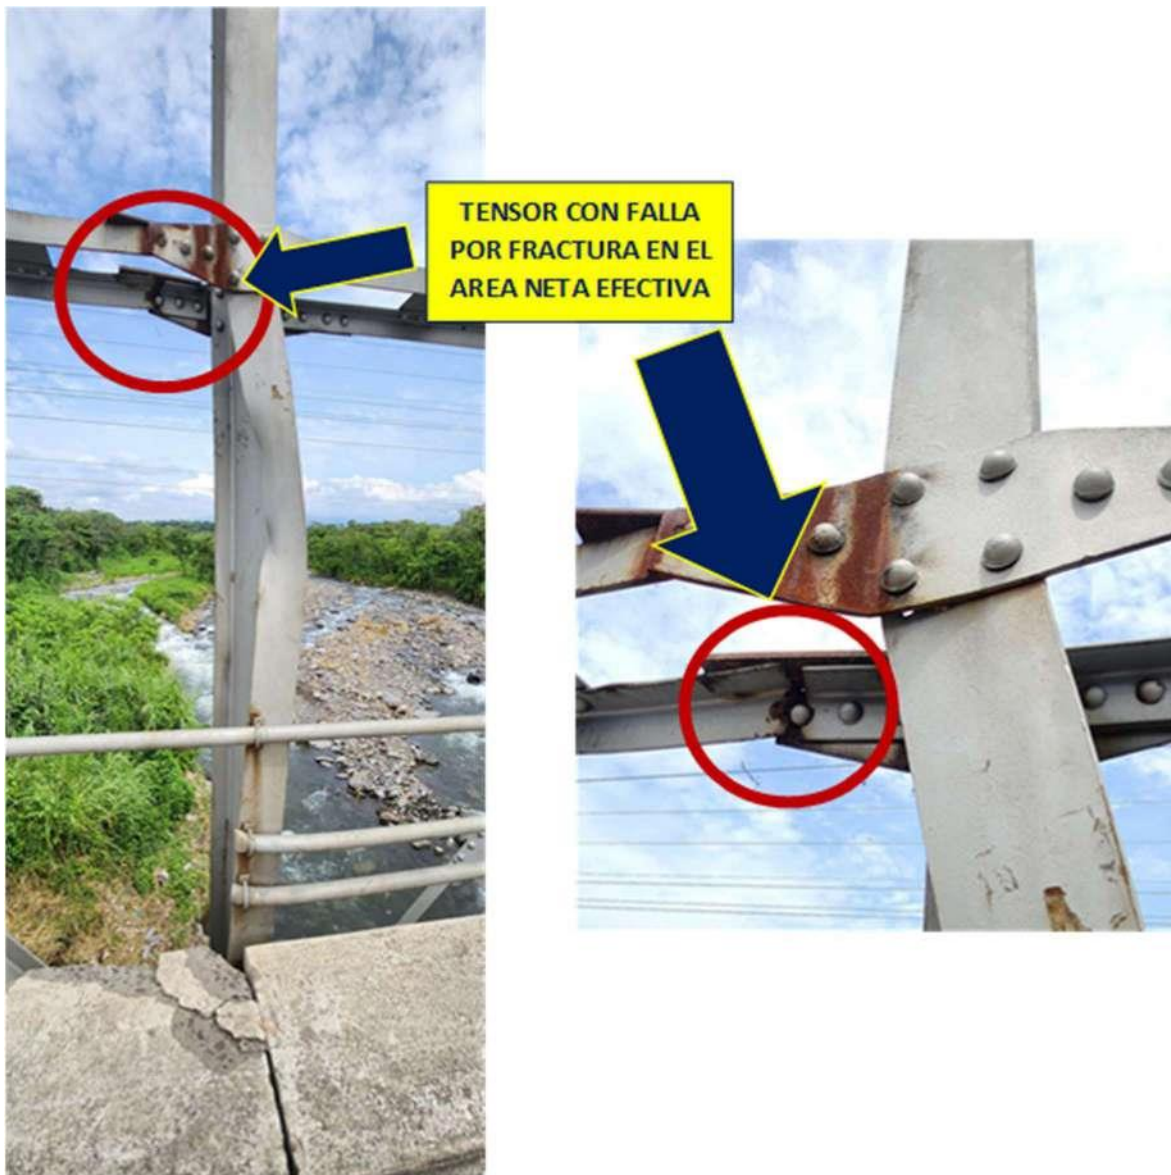
FOTOGRAFÍAS No. 3

3. **ANGULARES TENSORES LONGITUDINALES** (elemento metálico formado por 2 angulares de la estructura secundaria que une DIAGONALES Y MONTANTES) presenta una **FALLA POR FRACTURA EN EL AREA NETA EFECTIVA** causada por la aplicación de la fuerza lateral externa aplicada por el impacto del camión, lo que causó daños en el tensor lateral siempre del lado norte. La enorme fuerza lateral a la que fue sometido el tensor, provocó que el mismo se flexionara hasta el punto de la Fractura de su Área Neta Efectiva. (ver fotos No. 3).

- **ANGULARES TENSORES LONGITUDINALE.** Fallaron por fractura en el área neta efectiva, por la fuerza externa aplicada por el impacto del camión, lo que está comprometiendo la integridad estructural del puente al no estar conectado el tensor a la diagonal y al montante; como resultado la vibración está incrementada, adicionalmente la vibración que ocasiona la deformación del montante y de la diagonal, provoca que **LA ESTABILIDAD DEL SISTEMA ESTÉ COMPROMETIDA.** De tal cuenta es crucial realizar al menor tiempo posible las inspecciones y las reparaciones necesarias para evitar posibles fallas en el puente, considerando las cargas de trabajo, la deformación de la diagonal y del montante. La suma de todo esto ocasionó aumento en la vibración de la estructura, lo que puede provocar una **FALLA POR FATIGA** en la diagonal, el montante y producir una falla prematura en el material bajo la repetición de los ciclos de carga.

En la fotografía puede observarse la **FALLA POR FRACTURA EN EL ÁREA NETA EFECTIVA** causada por la fuerza lateral que le fue aplicada por el impacto del camión.

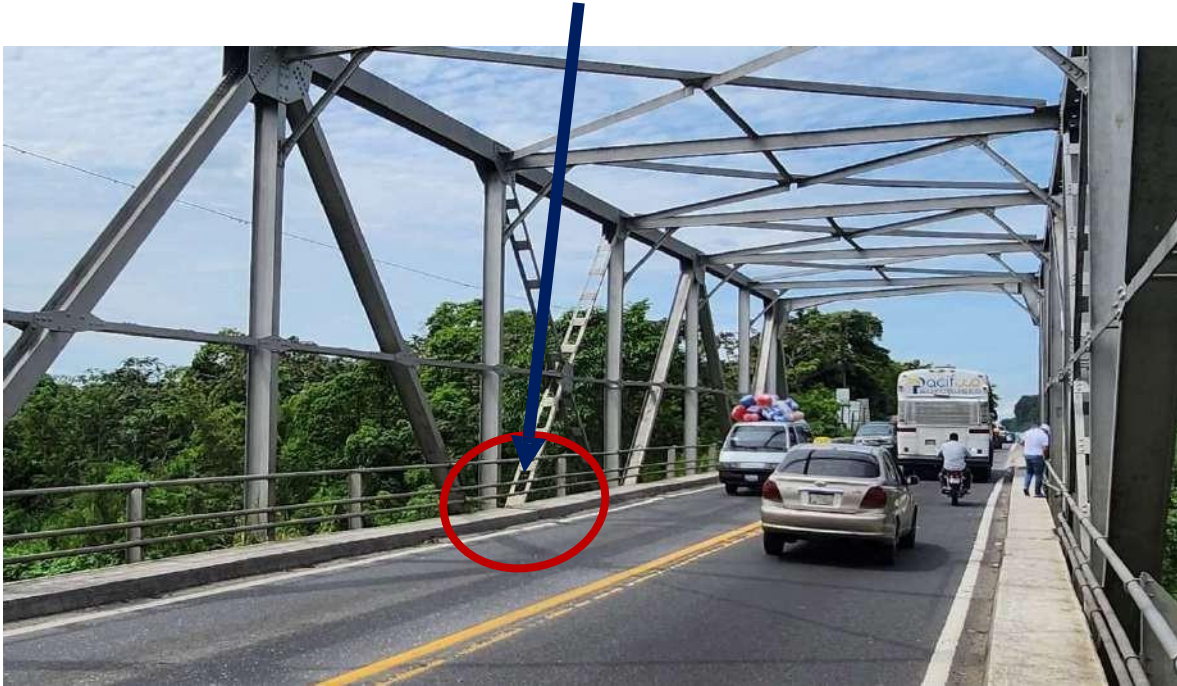
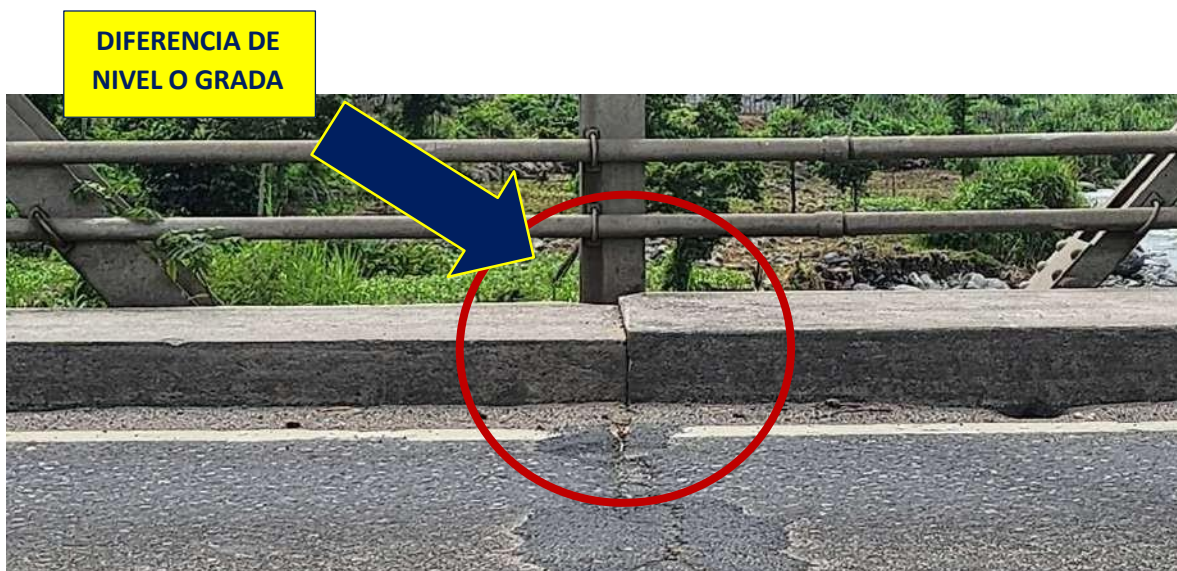
FOTOGRAFÍAS No. 4

4. **LA LOSA** (elemento de concreto armado) presenta **FRACTURAS EN LA LOSA**, causadas por las deformaciones permanentes del Montante, de la Diagonal y la Fractura en el área efectiva del tensor que une la Diagonal y el Montante, ocasionadas por la vibración aumentada a la que el sistema estructural está siendo sometido, por la inestabilidad del mismo, aunado al incremento en la cantidad de vehículos que transitan diariamente por el puente, el incremento en la Fuerza de Impacto o Carga de Impacto, al ingresar al puente por la falta de material adecuado en la juntas. La Vibración aumenta y la Deflexión de los Nodos Superior e Inferior de lado norte donde se encuentran la **DIAGONAL Y EL MONTANTE DEFORMADOS**, provocó que la losa sufriera una diferencia de nivel (grada) de aproximadamente 2 pulgadas en la junta de las losas que están unidas por la viga transversal que viene del nodo inferior del Montante Deformado. (ver fotos No. 4).

- **LA LOSA** presenta **FRACTURAS visibles a la vista**, causadas por el aumento de la vibración a la que el sistema estructural está siendo sometido, aunado al incremento en la cantidad de vehículos que transitan diariamente por el puente, el incremento en la Fuerza de Impacto o Carga de Impacto, al ingresar al puente por la falta de material adecuado en las juntas. El incremento en la Vibración, la DEFLEXIÓN de los Nodos Superior e Inferior de lado norte donde se encuentran la DIAGONAL Y EL MONTANTE CON DEFORMACION PLASTICA, provocó en la losa una diferencia de nivel (grada) de aproximadamente 2 pulgadas en la junta de las losas que están unidas por la viga transversal que viene del nodo inferior del Montante con Deformación Plástica.
- **LA SEGUNDA PILA EN SU VIGA DE APOYO** presenta **FRACTURA** que se observa posiblemente por reparaciones realizadas en el pasado.

En la fotografía puede observarse la **DIFERENCIA DE NIVEL O GRADA DE APROXIMADAMENTE 1.0 PULGADA** en la junta de las losas que están unidas por la viga transversal que viene del nodo inferior del Montante Deformado.

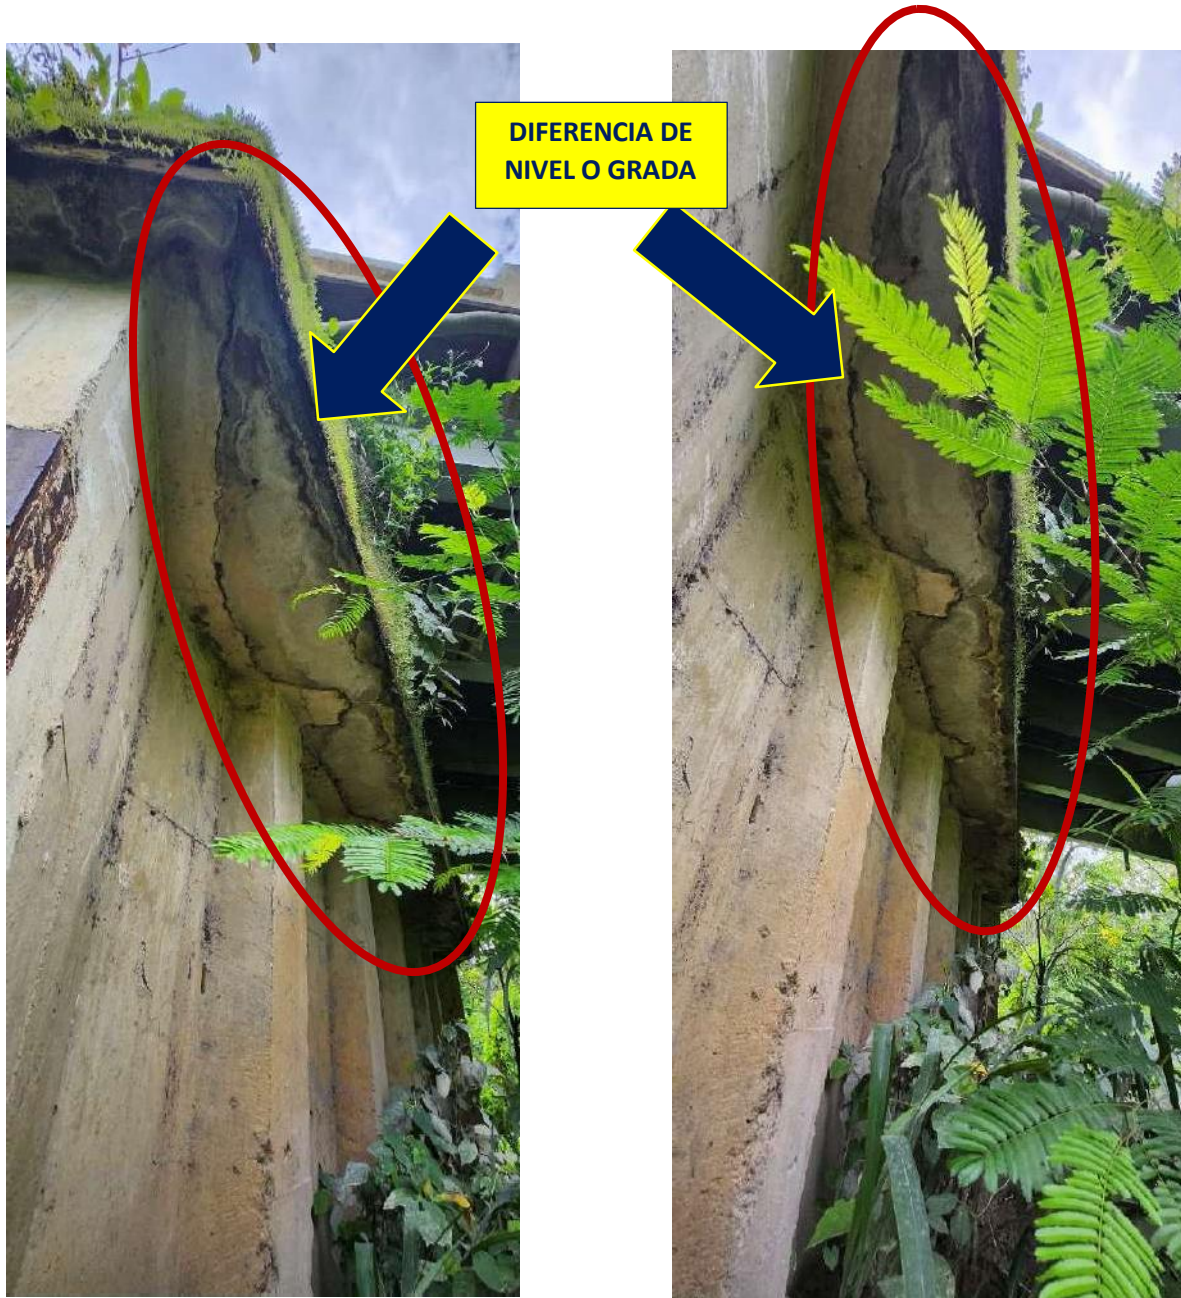
FOTOGRAFÍAS No. 5

5. **LA VIGA DE APOYO DE LA SEGUNDA PILA** (pila lado poniente, y/o lado San Bernardino, Such) presenta **FRACTURA EN LA VIGA DE APOYO**, se observa fractura en posibles reparaciones realizadas en el pasado. (ver fotos No. 5).

En la fotografía puede observarse la **FRACTURA EN LA VIGA DE APOYO DE LA SEGUNDA PILA** lado San Bernardino, Suchitepéquez, posiblemente por reparaciones en el pasado.

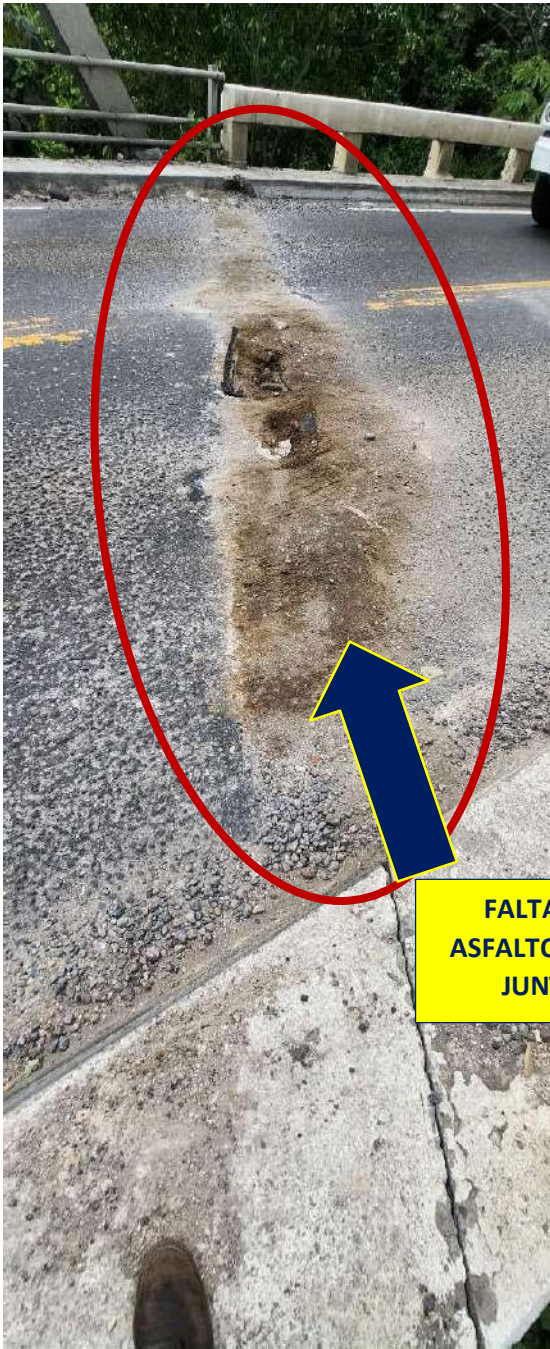
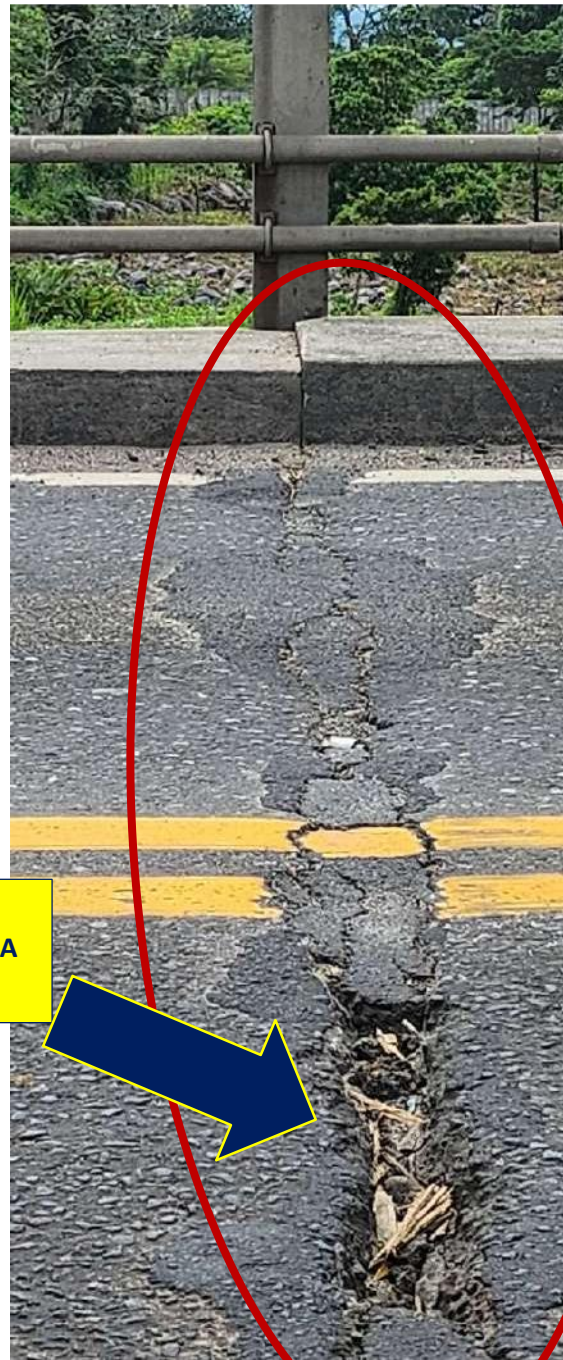
6. **JUNTAS** (unión de losas en pilas y estribos) La falta de material adecuado en las juntas ha provocado el “descascamiento” del asfalto existente aumentando el tamaño del agujero, lo provoca que el transporte pesado disminuya la velocidad al llegar al puente, provocando el aumento de vehículos en cola sobre el mismo al punto que, la mayor parte del tiempo el puente se mantiene completamente lleno, lo que provoca grandes filas para poder pasar el puente, lo que se traduce en que el puente trabaje al 100% de la carga viva, con una fuerza de impacto aumentada, y la vibración de igual forma, **sobreesforzando** la estructura, principalmente en los elementos con deformación permanente. (ver fotos No. 6).

LAS JUNTAS. Por la falta de asfalto u otro material, han provocado por la fuerza de impacto que se incrementó con el paso del transporte pesado lo que produjo el “descascamiento” de ese asfalto en la misma aumentando el tamaño del agujero, provocando que el transporte pesado disminuya la velocidad al llegar al puente. De esta cuenta aumentó la cantidad de vehículos sobre el puente al punto que, la mayor parte del tiempo el puente se mantiene completamente copado por vehículos, lo que provoca grandes colas para poder transitar por el mismo, sometiendo al puente a trabajar al 100% de la carga viva la mayor parte del tiempo, más la fuerza de impacto en las juntas aumentada, el incremento de la vibración y todo sumado, está sobreesforzando la estructura, principalmente los elementos con Deformación permanente (deformación plástica).

**FALTA DE
ASFALTO EN LA
JUNTA**

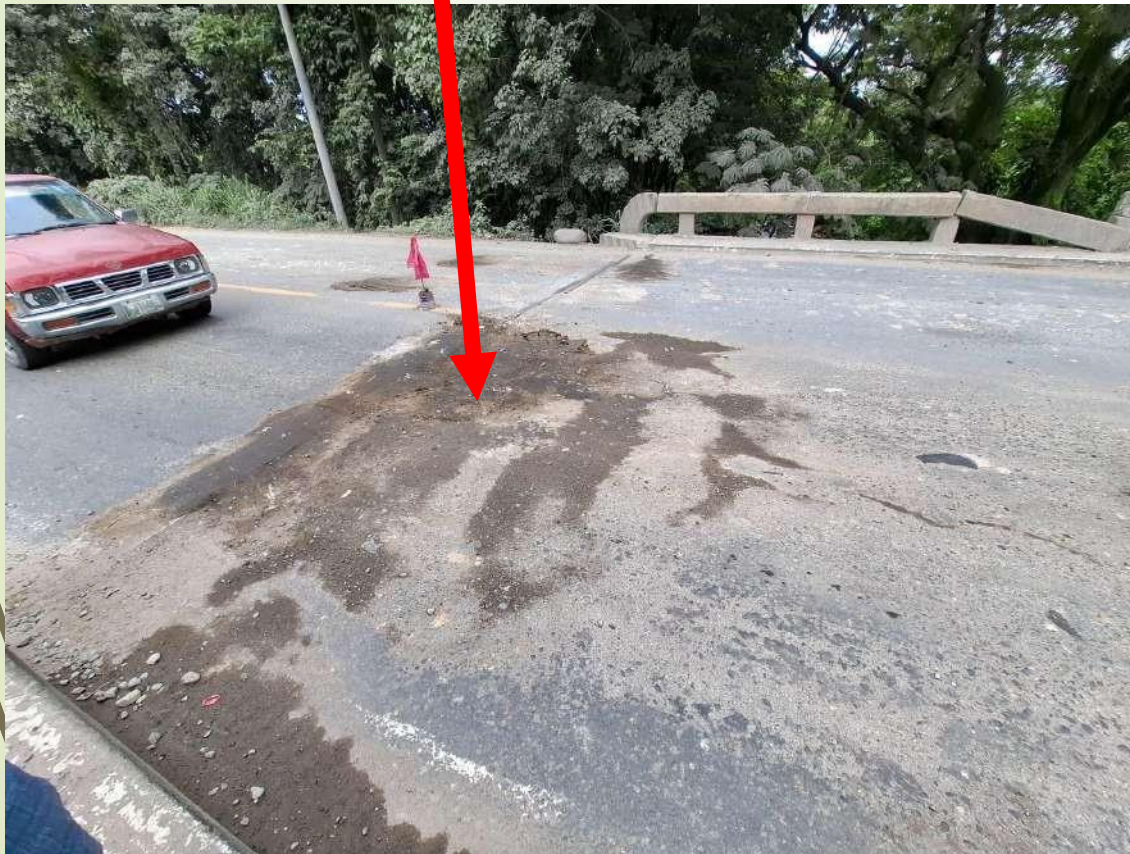
Daño sobre carpeta de rodadura, las deformaciones no se aprecian bien porque han sido llenadas con selecto.

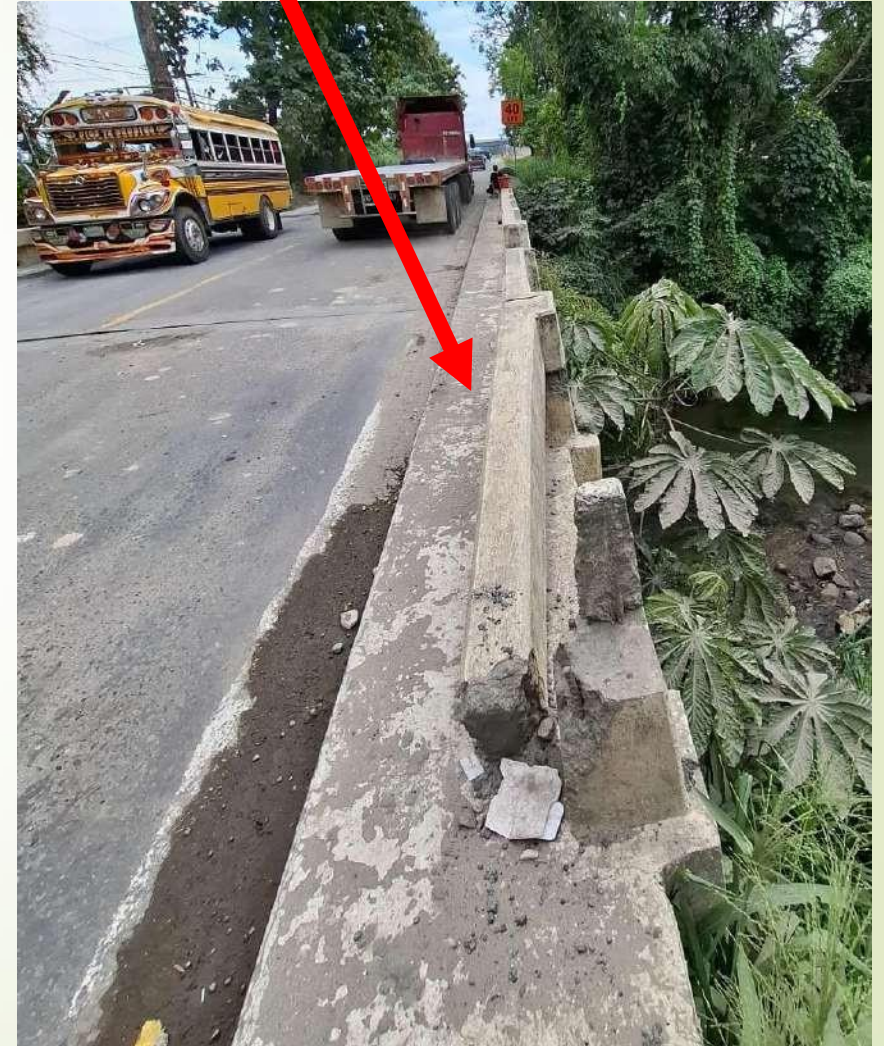
La protección al costado presenta fractura y tiende a moverse al proporcionar fuerza horizontal.

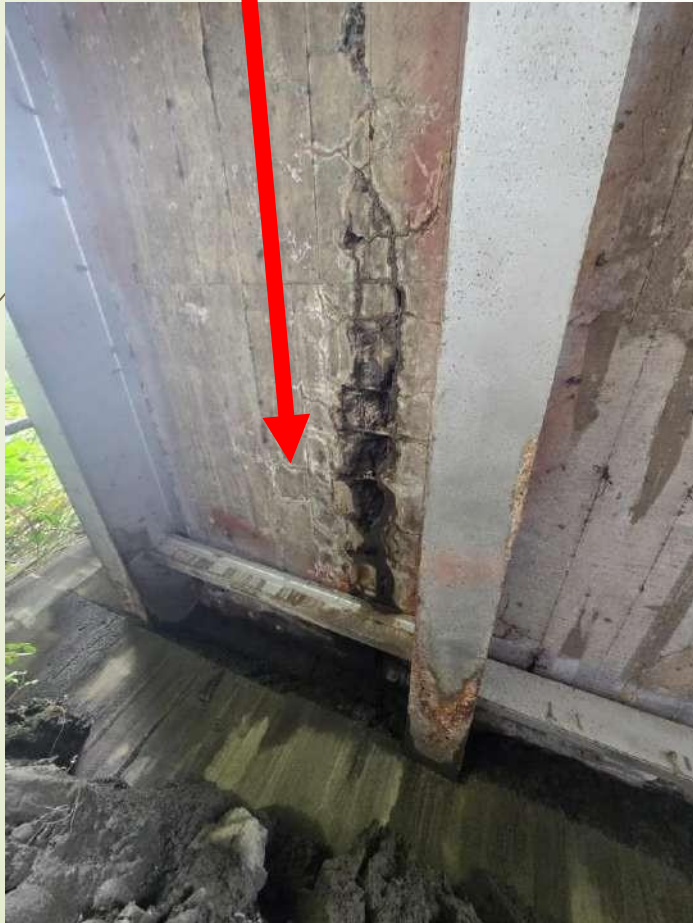
Daño bajo carpeta de rodadura, Falla Estructural: Grietas, presencia de corrosión en varillas de acero.

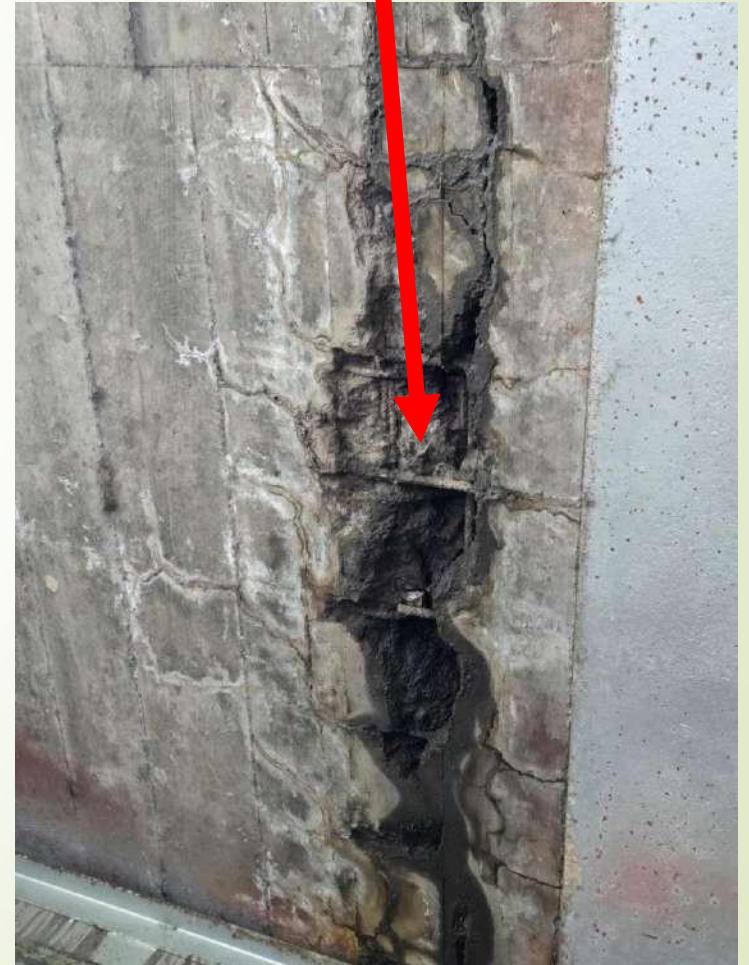
Falla Estructural en la parte debajo de la Carpeta de Rodadura, Lado Oriente del Puente, hacia Mazatenango.

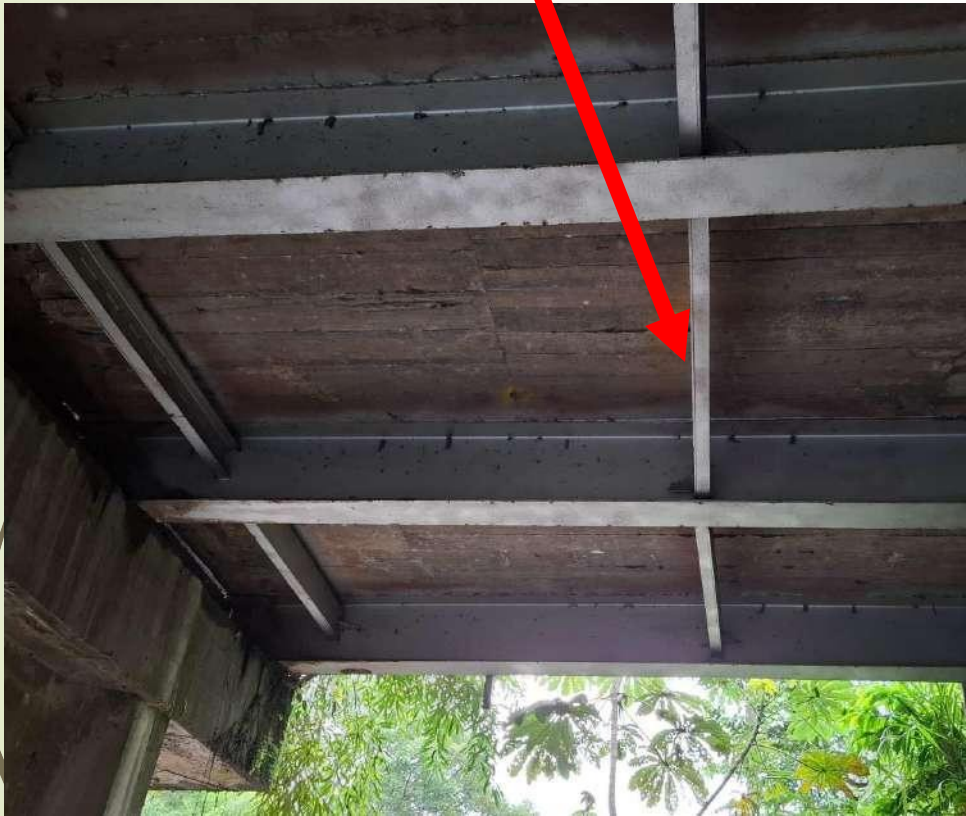
Estructuras de metal mal instaladas y soldadas. Se han desprendido de la soldadura. No se utilizó soldadura adecuada.

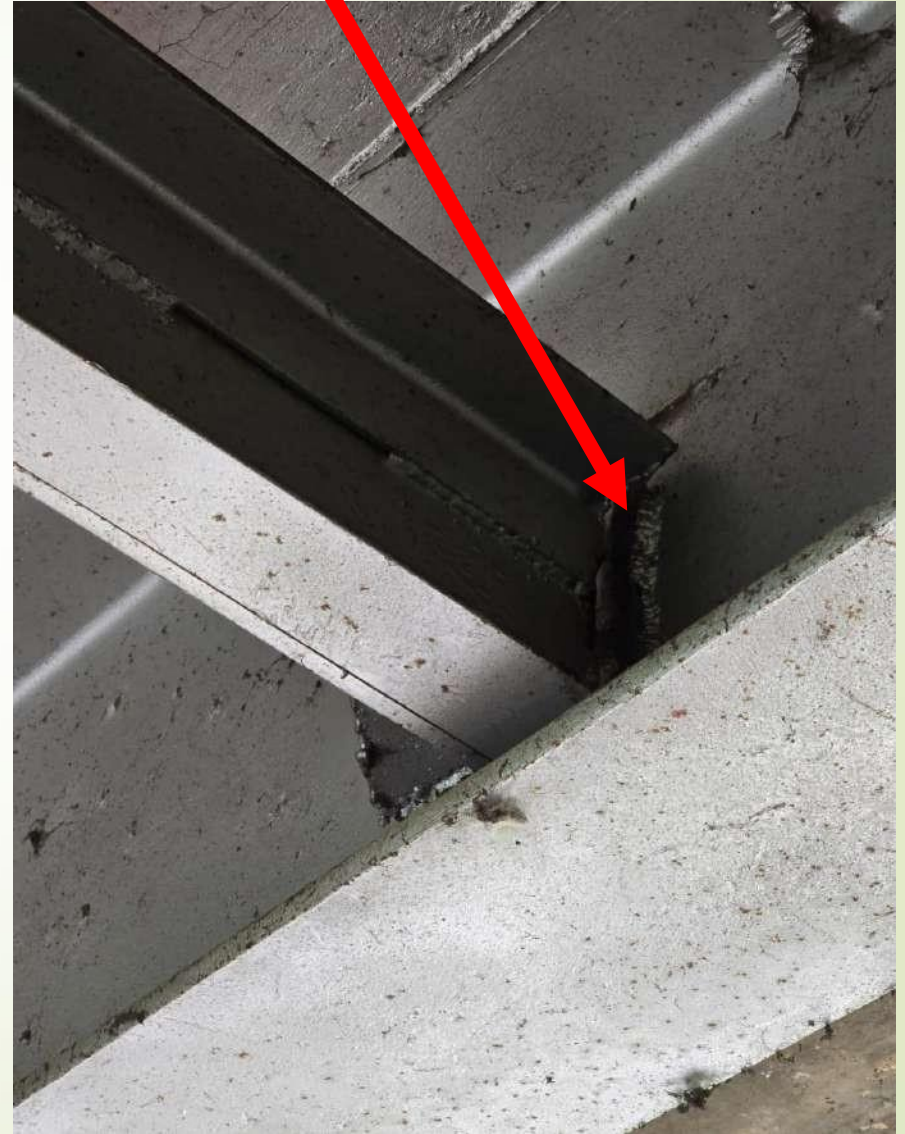
Soldadura desprendida, se desplaza el refuerzo transversal.
