Diagnóstico de infraestructura del estado actual de los puentes: Ixtacapa km 151 CA2 Occidente, puente km 143 entronque a San José el Ídolo Suchitepéquez, puente Nahualate km 136.5 y puente Bacajjá km 173, de la carretera CA2 Suchitepéquez - Retalhuleu

**INFORME DE DAÑOS ESTRUCTURALES
EN EL PUENTE IXTACAPA km. 151 DE
LA RUTA CA-2 OCCIDENTE COORDENADAS
(14.549285, -91.438989)**

**COLEGIO DE INGENIEROS
DE GUATEMALA
SUBSEDE SUCHITEPEQUEZ**

**DIAGNÓSTICO PUENTE
VEHICULAR UBICADO EN EL KM
143 CARRETERA CA-2 PACÍFICO
(Entronque a San José el Ídolo,
Suchitepéquez)**

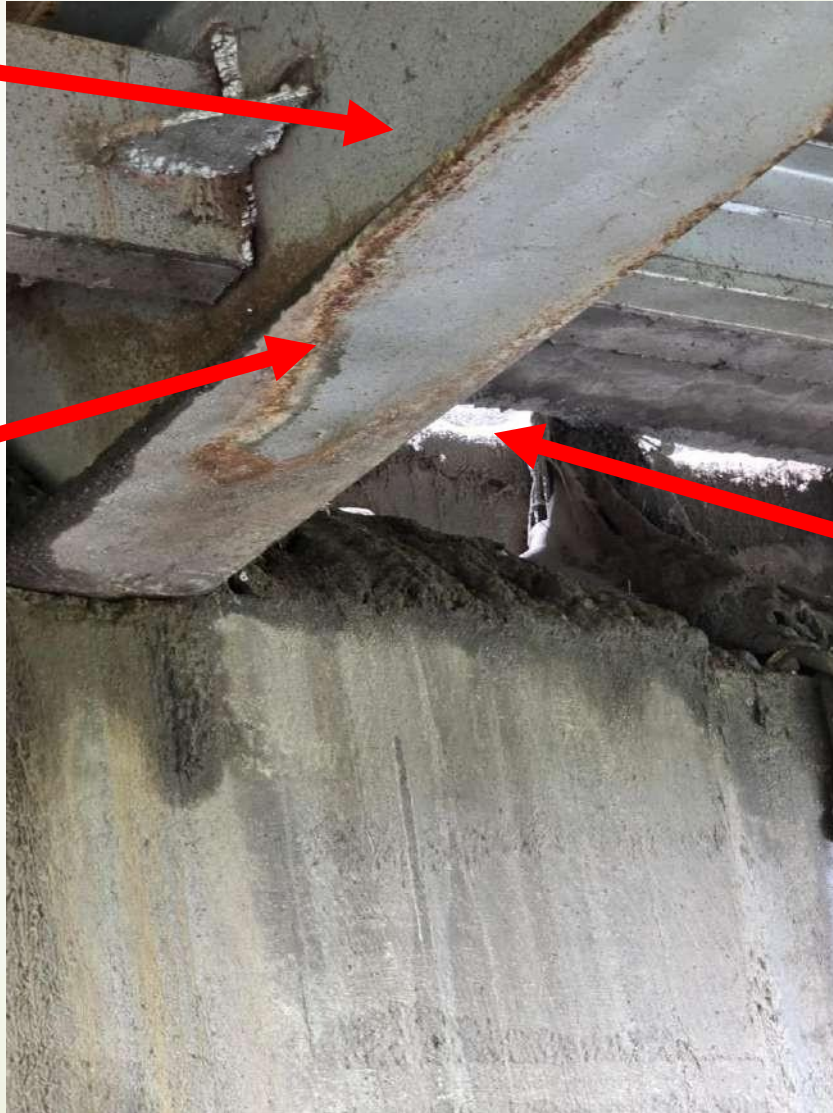
Soldadura con electrodo inadecuado

Corrosión en estructura metálica, por falta de mantenimiento.

Junta de dilatación en mal estado. Presenta desportillado, grietas.

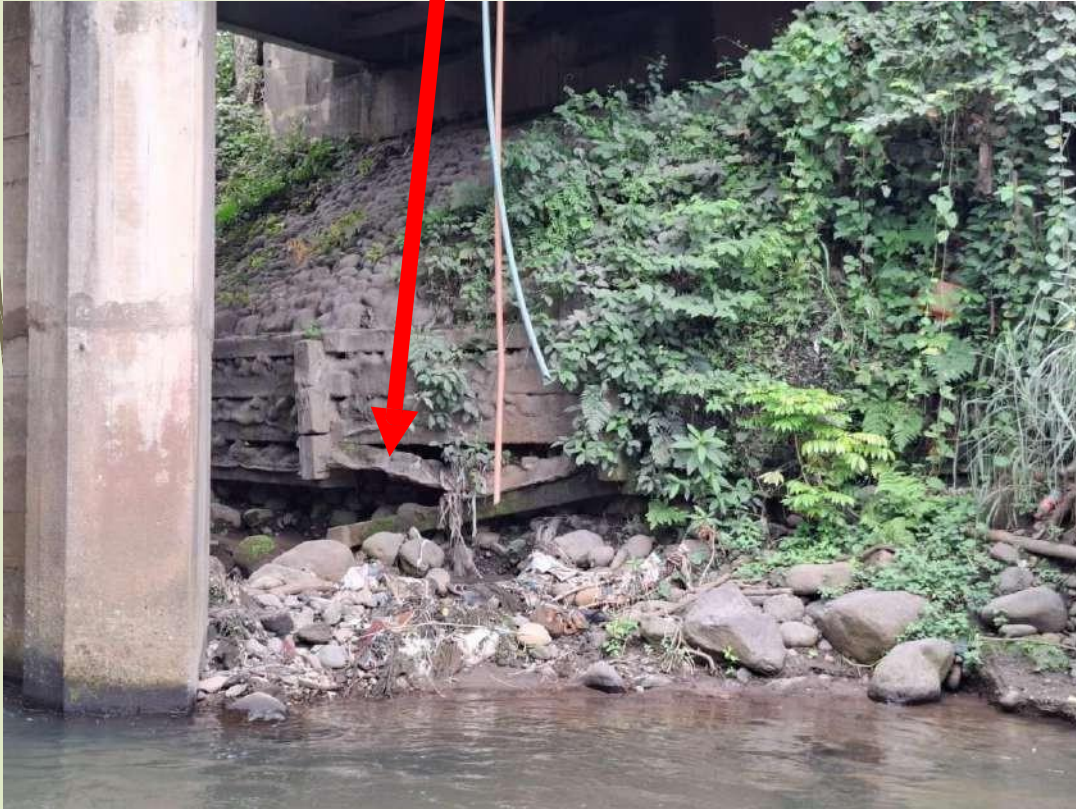
Lado Oriente: Muro de protección en mal estado, desprendimiento de material.

Muro socavado, desprendimiento de brazo de concreto.

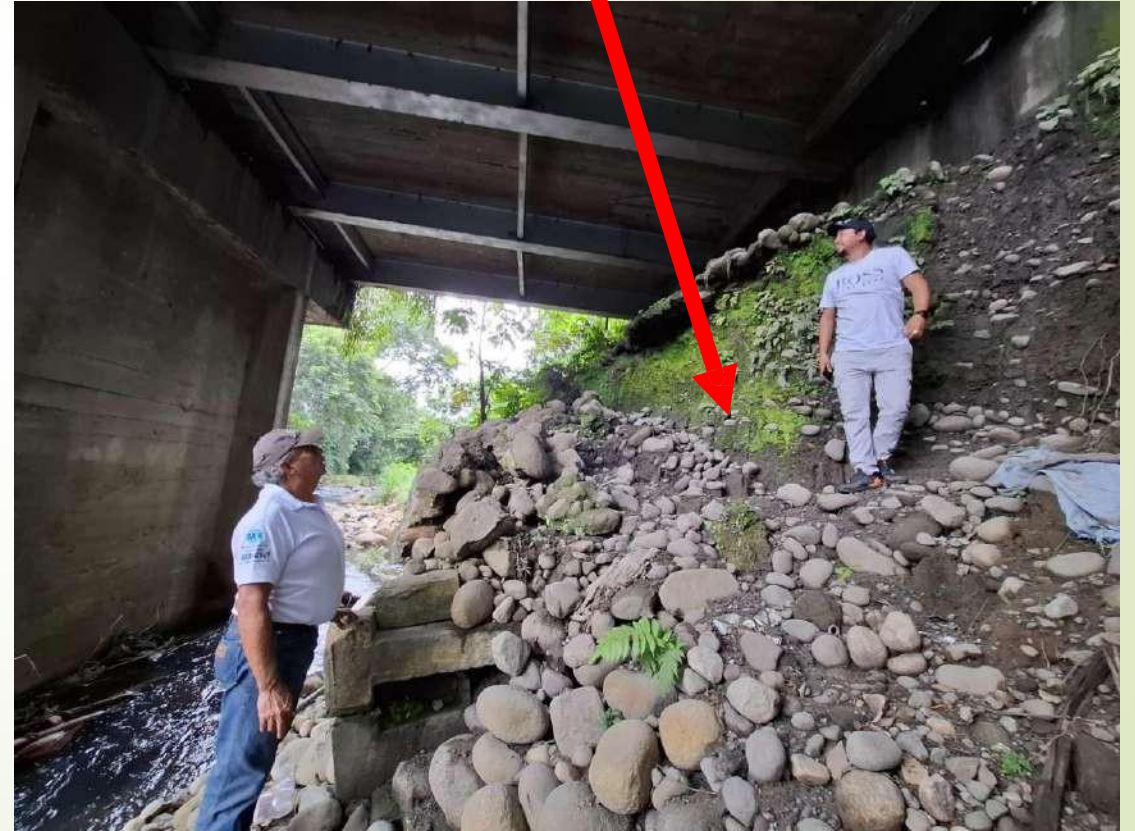
Lado Poniente: Muro de protección socavado, y deformado.
Ya no funciona al 100%

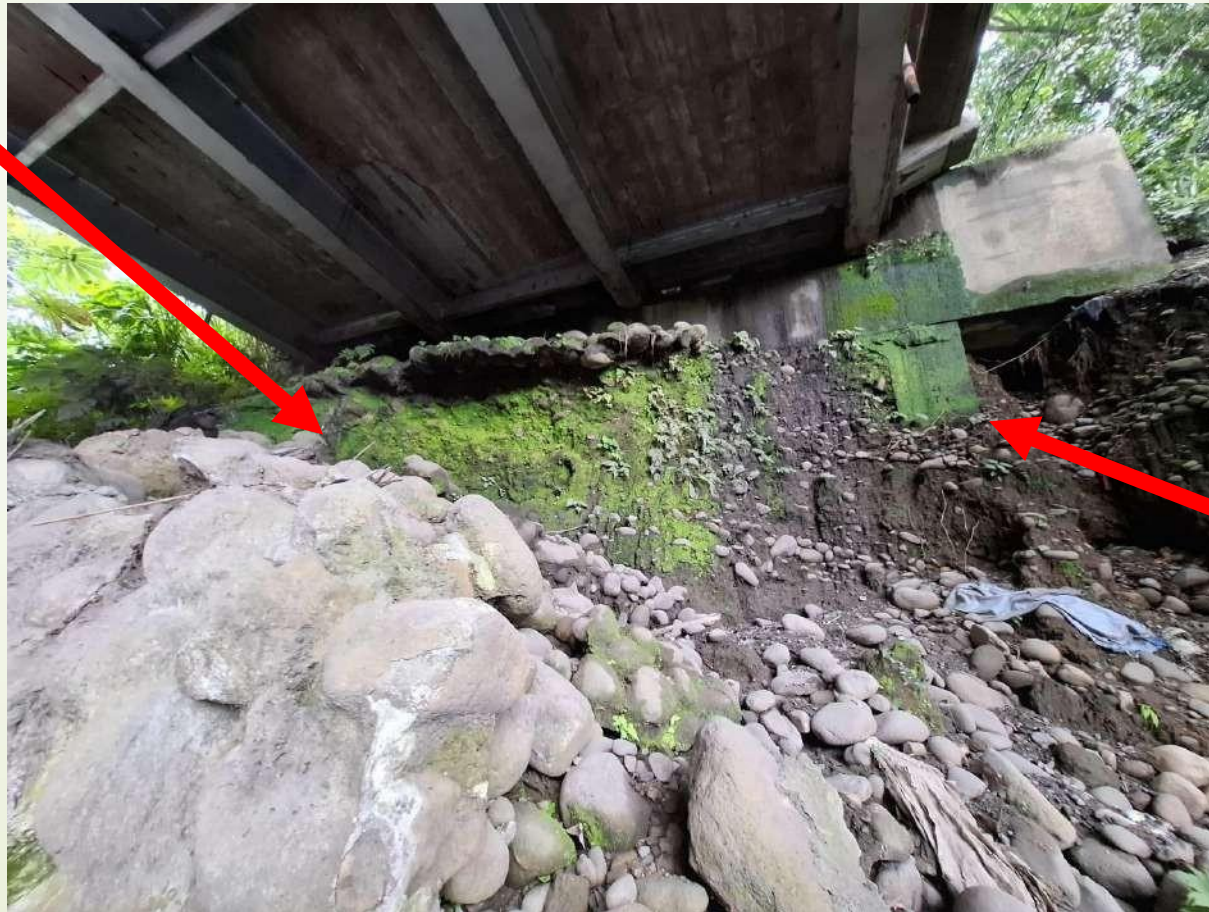
Desprendimiento de material.

Asentamiento mínimo de estructura por falta de muro de contención. Posiblemente la Estructura irá asentando cada vez más, hasta que posiblemente colapse

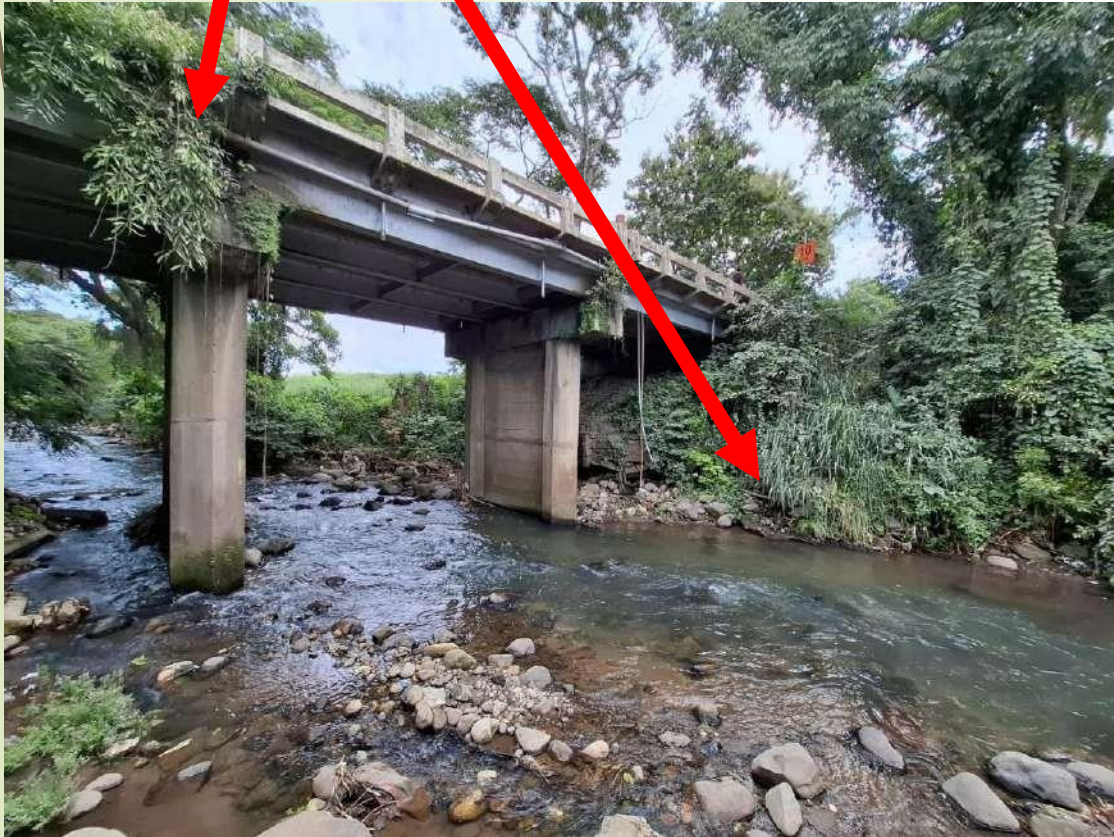
Falta de mantenimiento

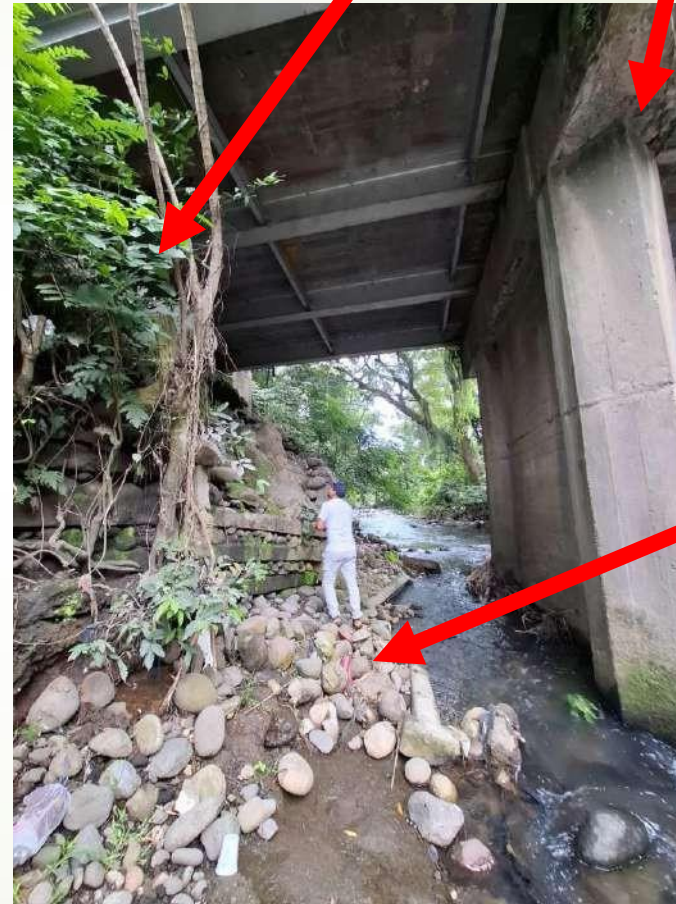
Falta de mantenimiento

Obstrucción del flujo de agua pluvial

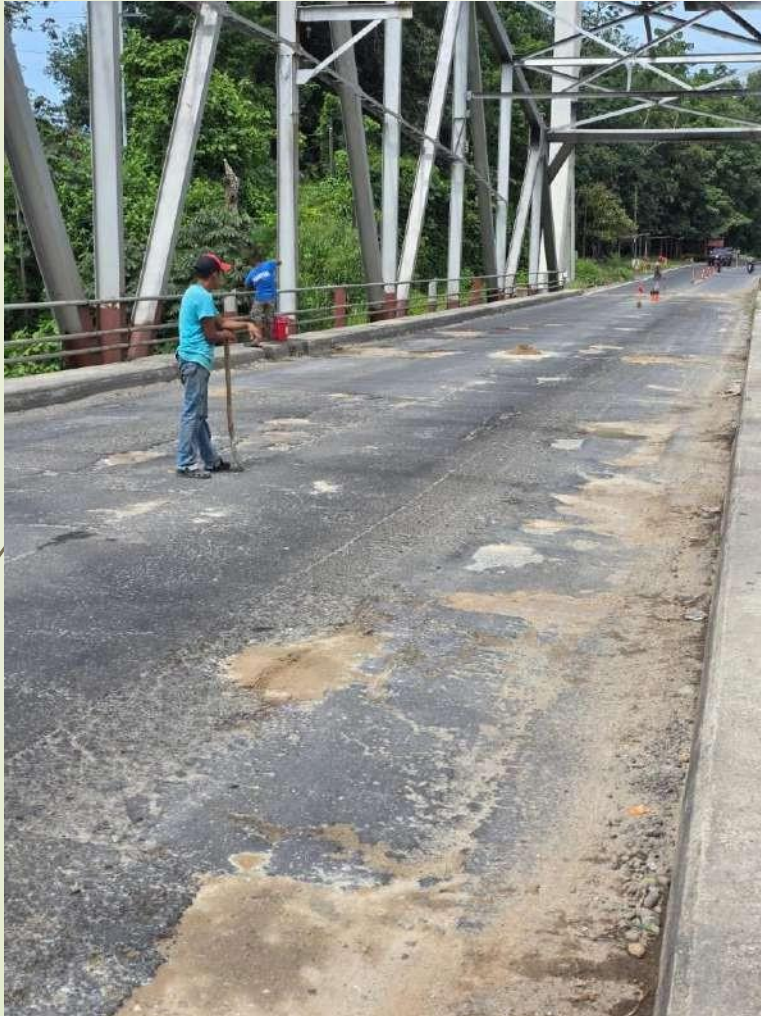
CARPETA DE RODADURA EN MAL ESTADO

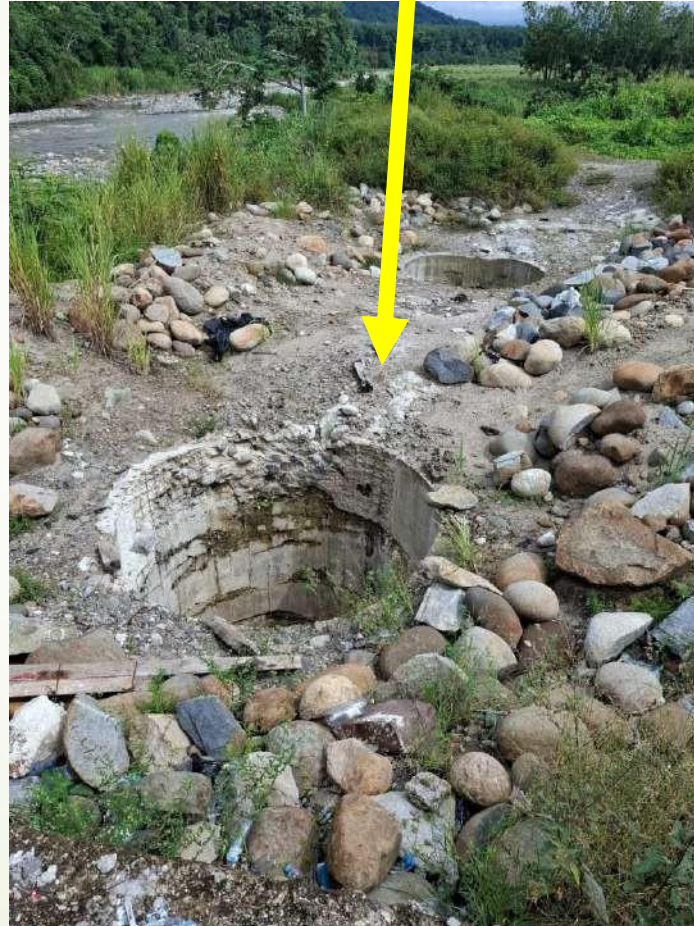
EXCAVACIÓN

**AGUA
ESTANCADA EN
FOSA-
CONTAMINACIÓN**

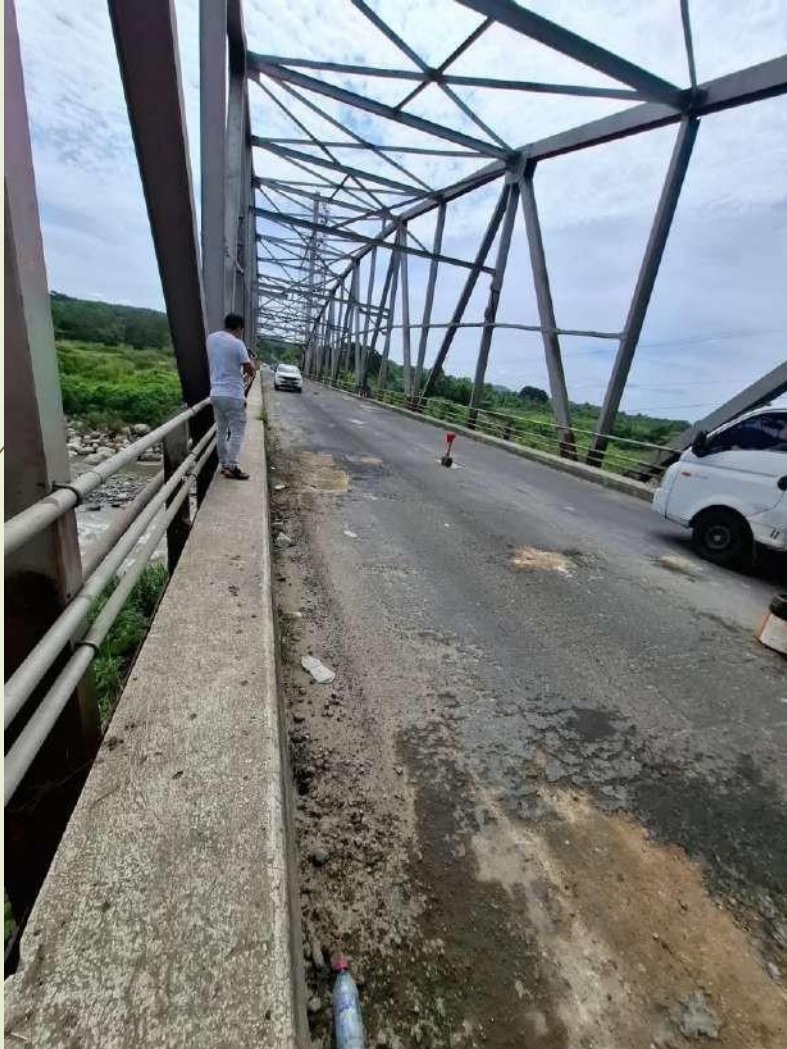
CARPETA EN MAL ESTADO

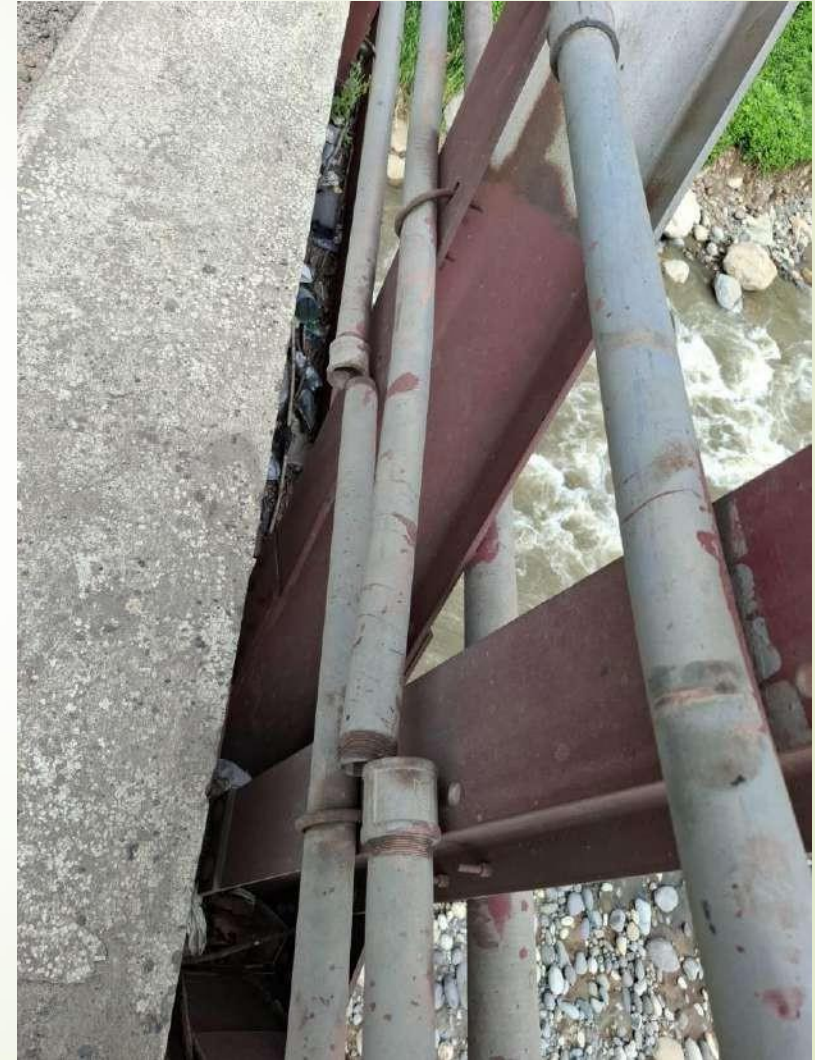
TUBOS DESPRENDIDOS

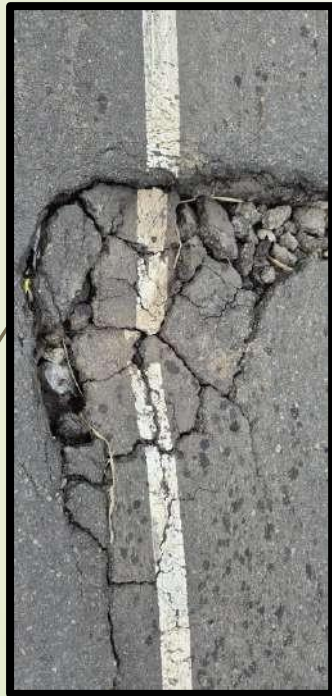
Daño en la losa

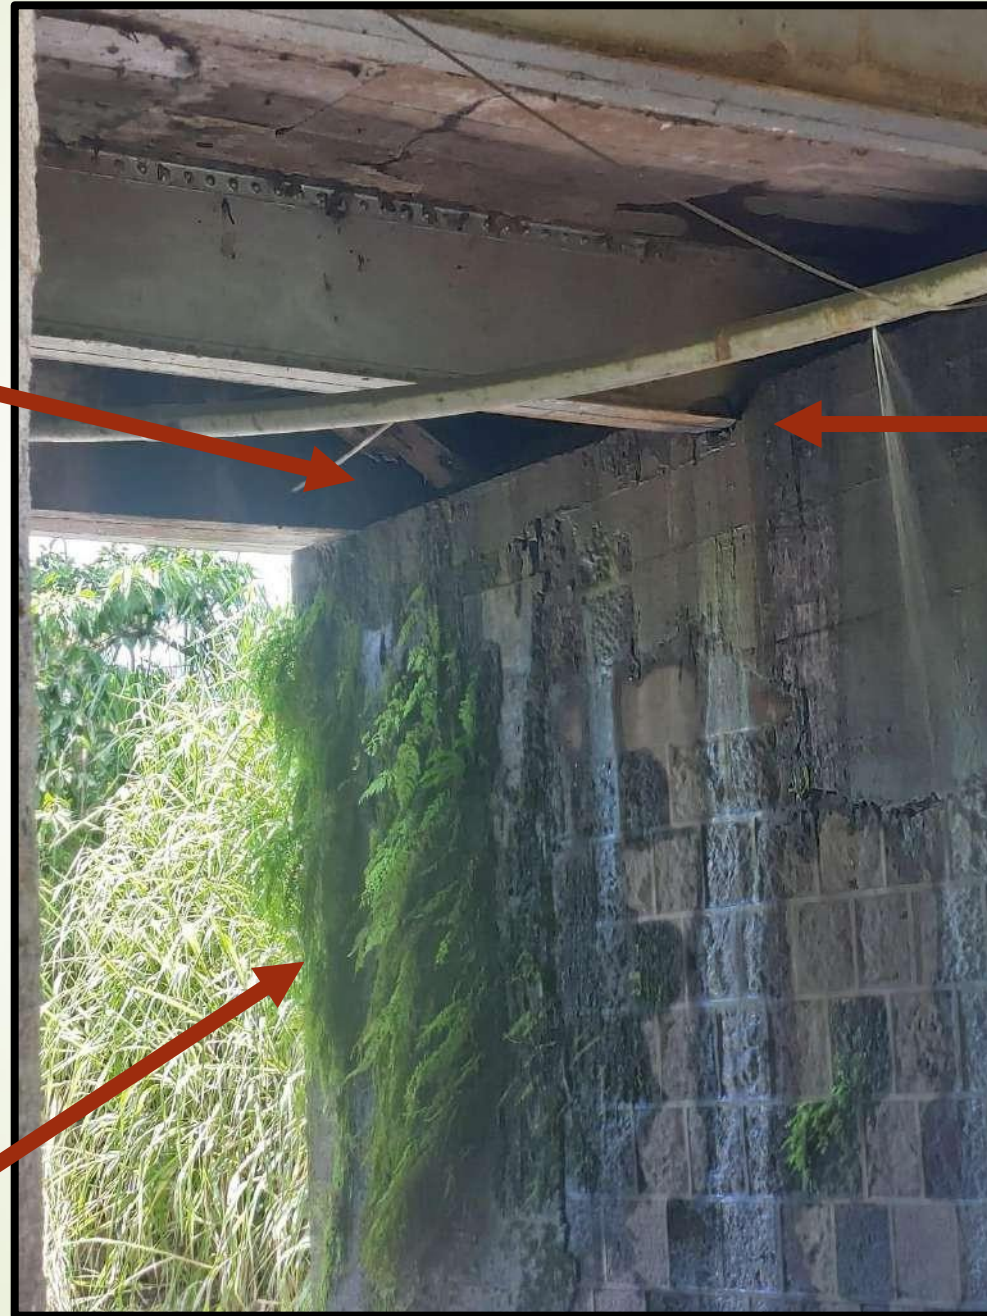
Plantas y filtraciones

Viga del puente
fisurada e incrustada
en el muro de carga

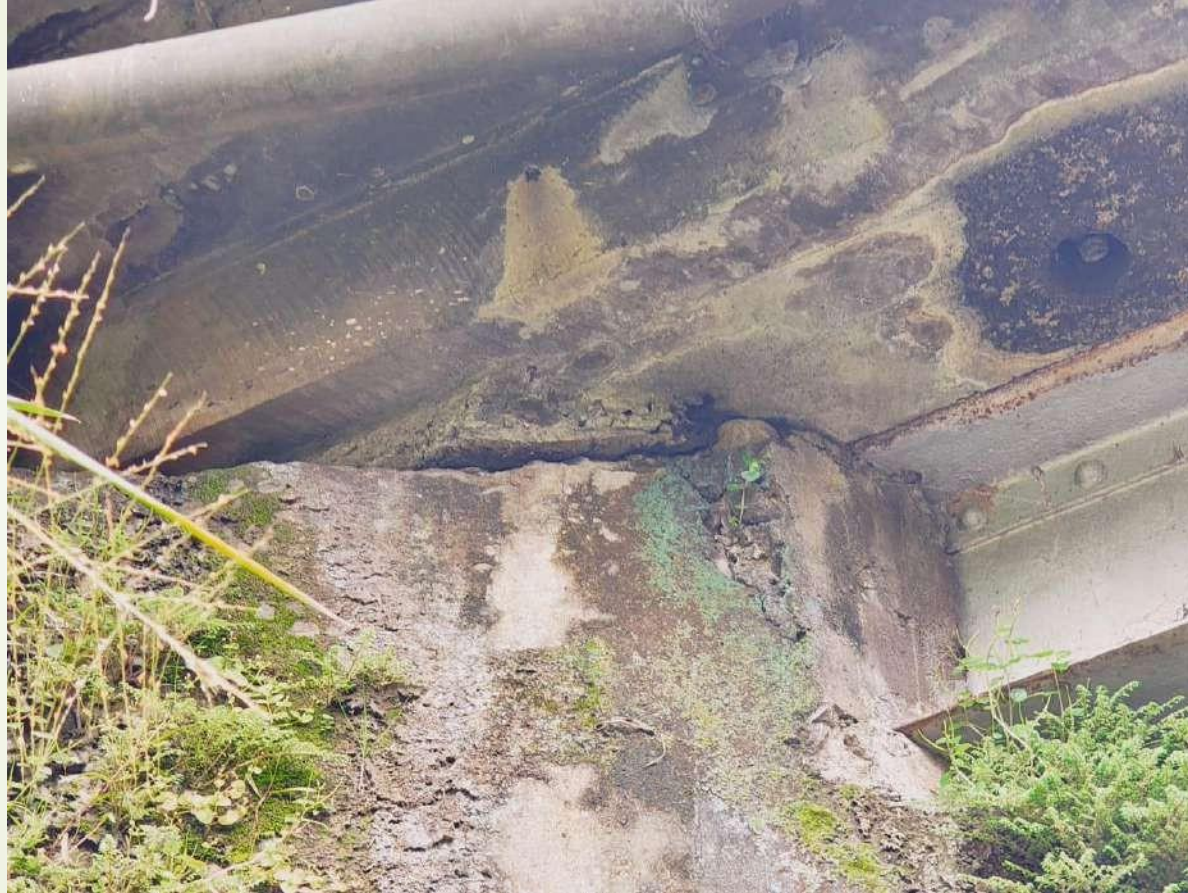
FALLA INCIAL EN CONSTRUCCIÓN

Mala homogenización de concreto entre muro y losa como carpeta de rodadura

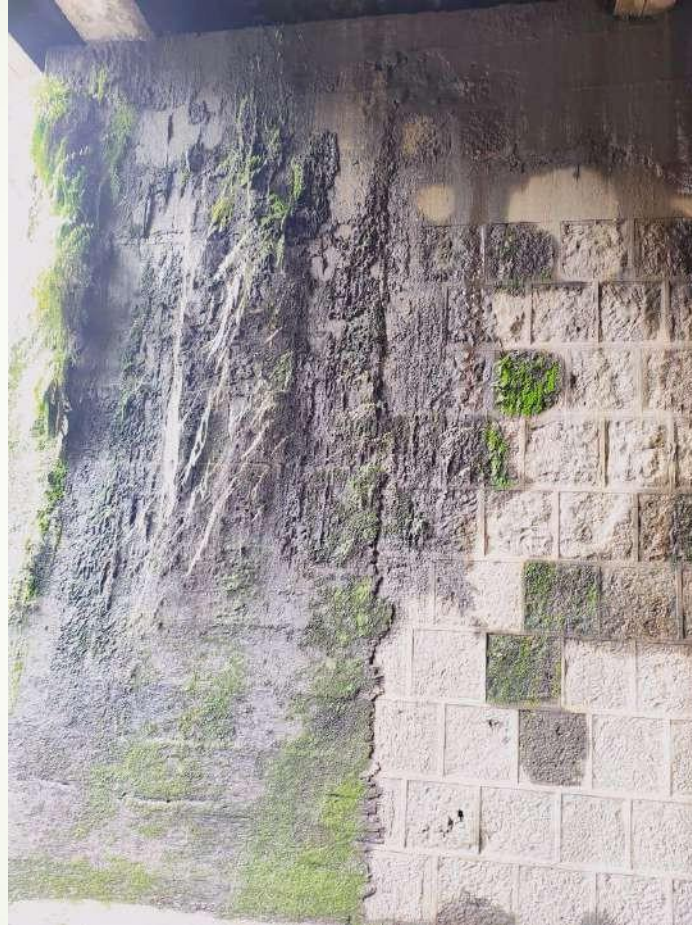
Vista lateral del muro en la parte inferior del lado Oeste, Reu, que no presenta fisuras, sino que es una junta fría del momento de construcción

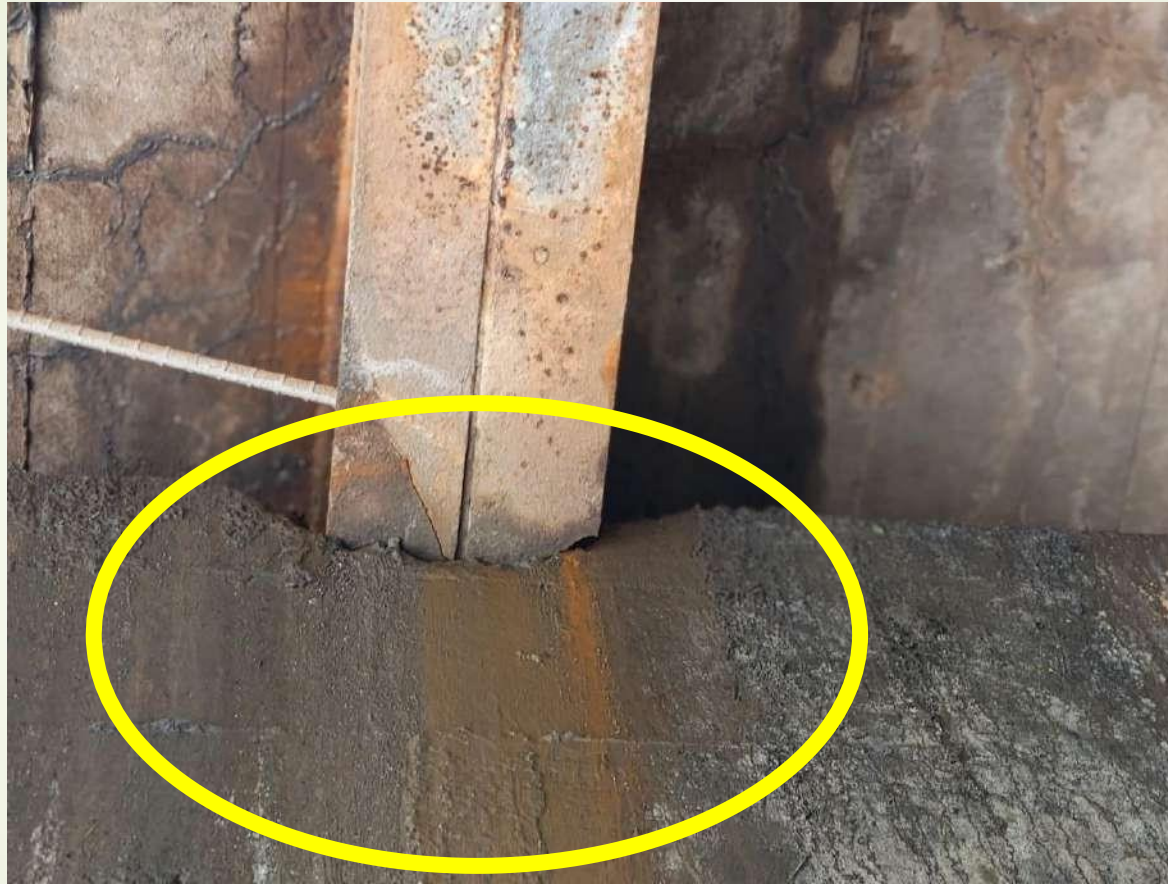
Viga con falla (fisura), con desprendimiento de metal en patín inferior, que se refleja en la carpeta de rodadura, en el hundimiento a la vista

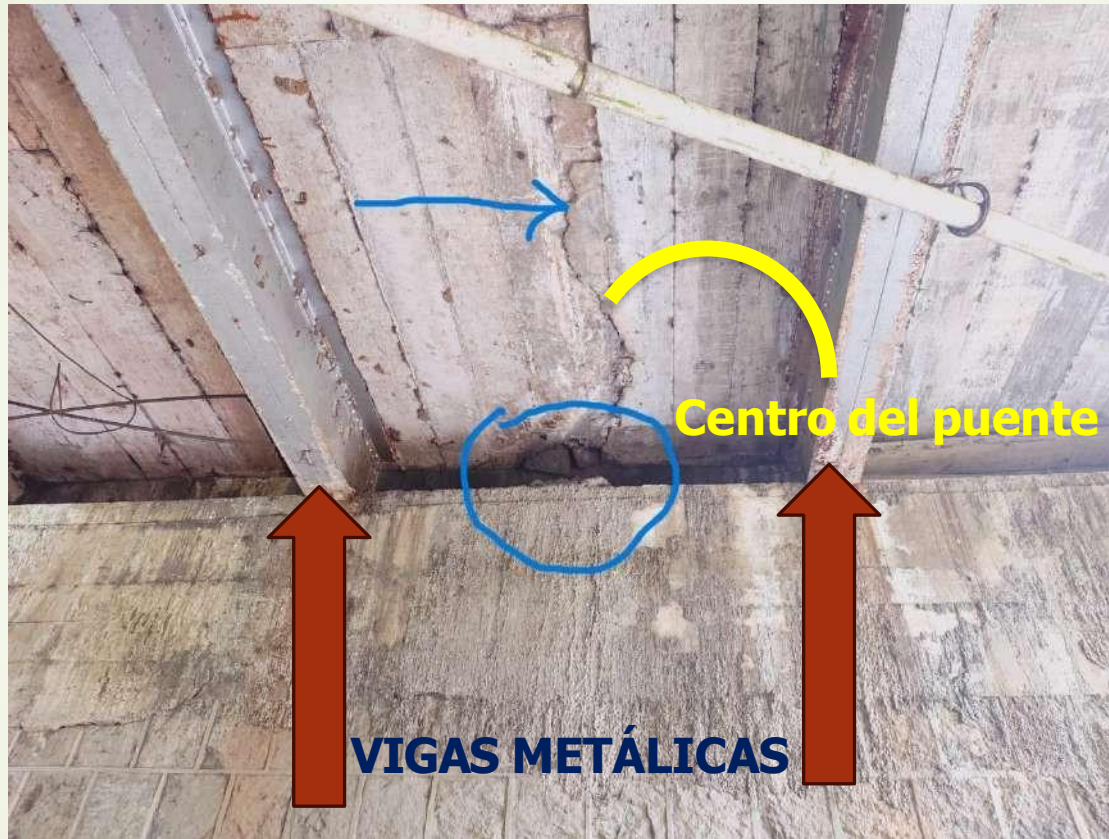
Fisuras en losa parte inferior, lado Este, Mazatenango

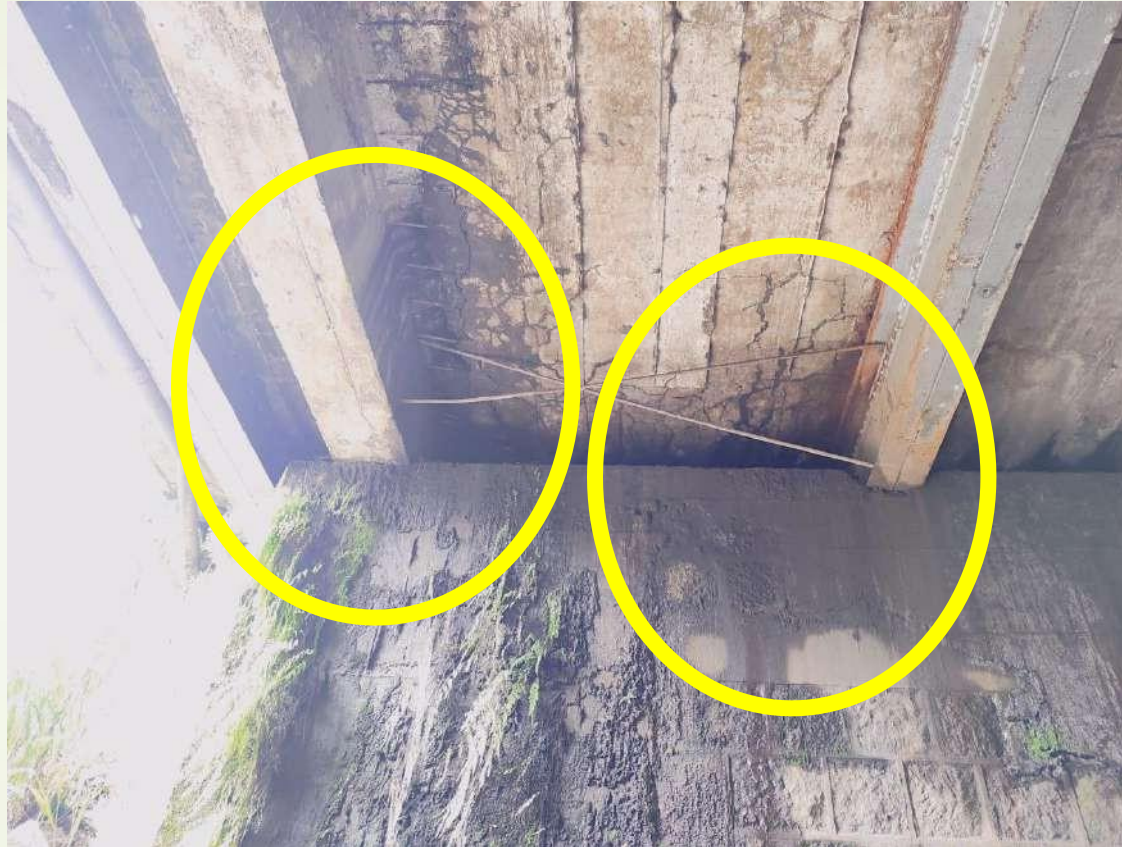
Losa completamente desintegrada, viga de acero con falla y hierro de losa expuesto. Arriba, justamente, la carpeta de rodadura fallada

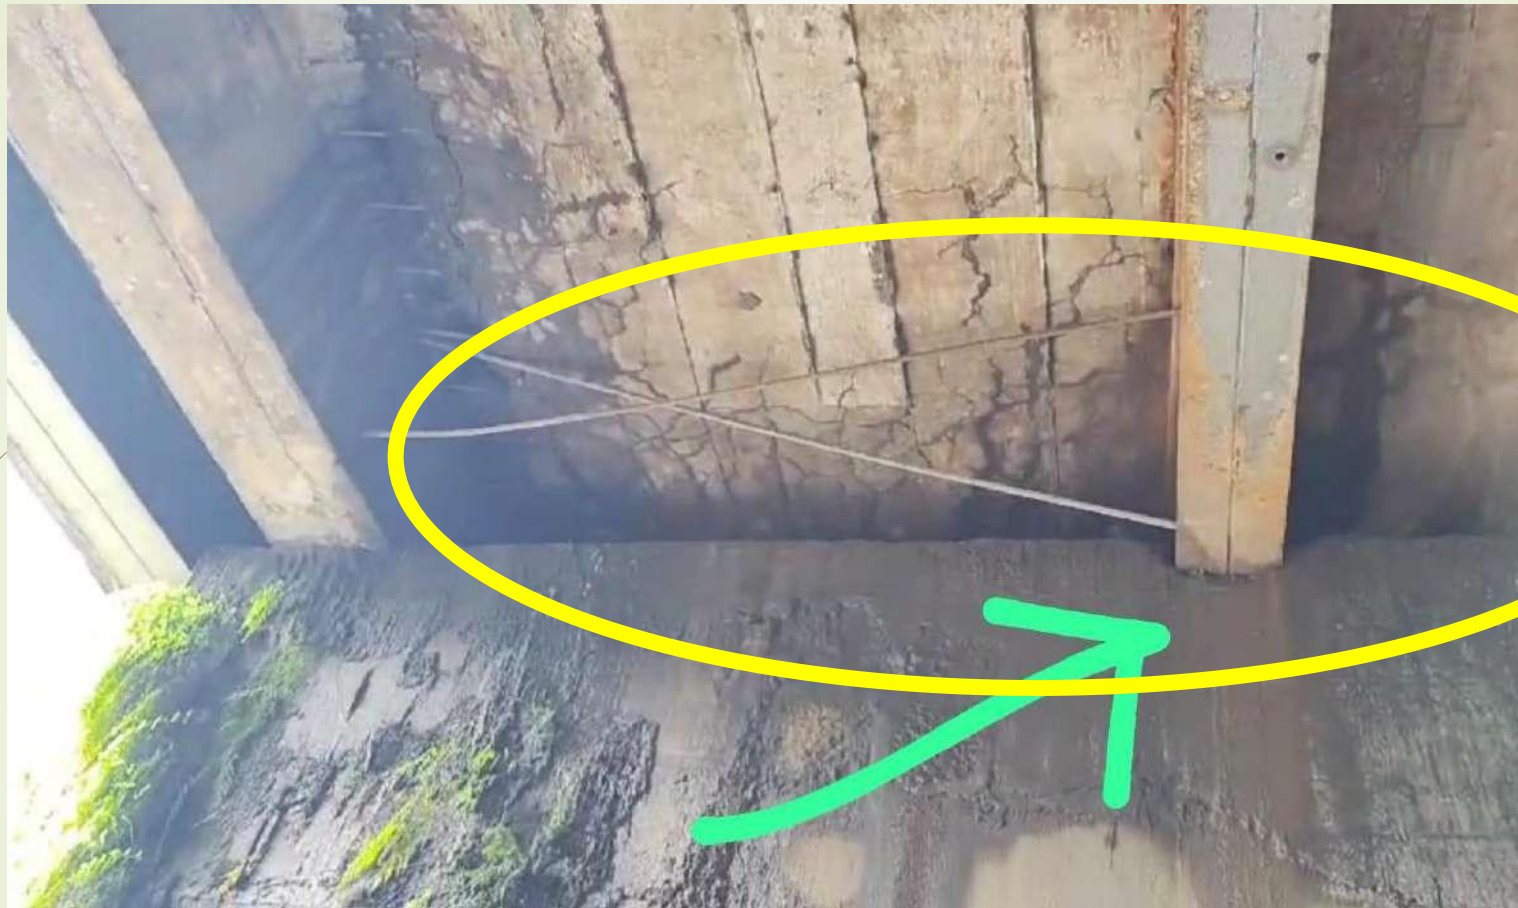
Viga y losa completamente falladas, muro Oeste, Reu
