EVALUACIÓN DE SEGUIMIENTO DE EMERGENCIA

Evaluación de Seguimiento a Emergencia Entre el tramo del Km 15+400 a Km 15+500, CA-09 Sur, Ruta al Pacífico, Zona 2, Municipio de Villa Nueva, Departamento de Guatemala

DMI_EE_052_20220616_Km. 15+400 a Km 15+500, CA-9 Sur; Ruta al Pacífico_Villa Nueva_CMBL

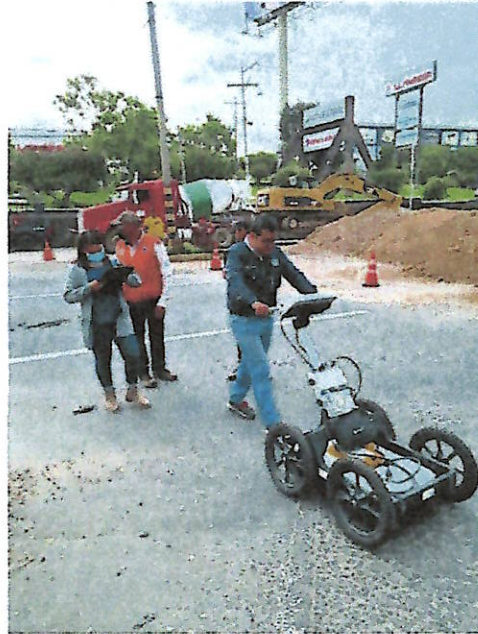
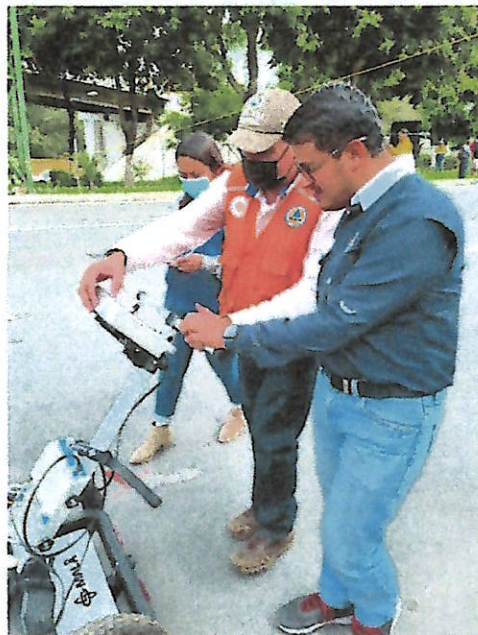
Se continuo con la evaluación del área utilizando un radar de penetración de suelo (GPR por sus siglas en inglés) ProEx de la empresa MALA y para la interpretación y procesamiento de los radiogramas, se utilizó el software Reflex-2DQuick versión 22 07 del 2014 (ver fotografías 15 y 16).

Fotografías 15 y 16. Escaneo de las áreas de interés, utilizando un radar de penetración de suelo (GPR por sus siglas en inglés)

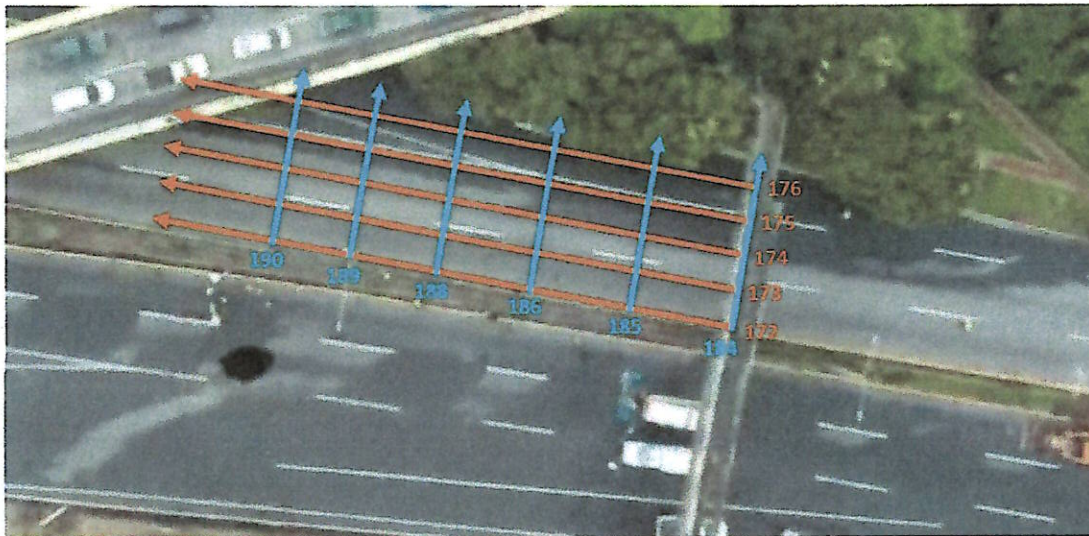
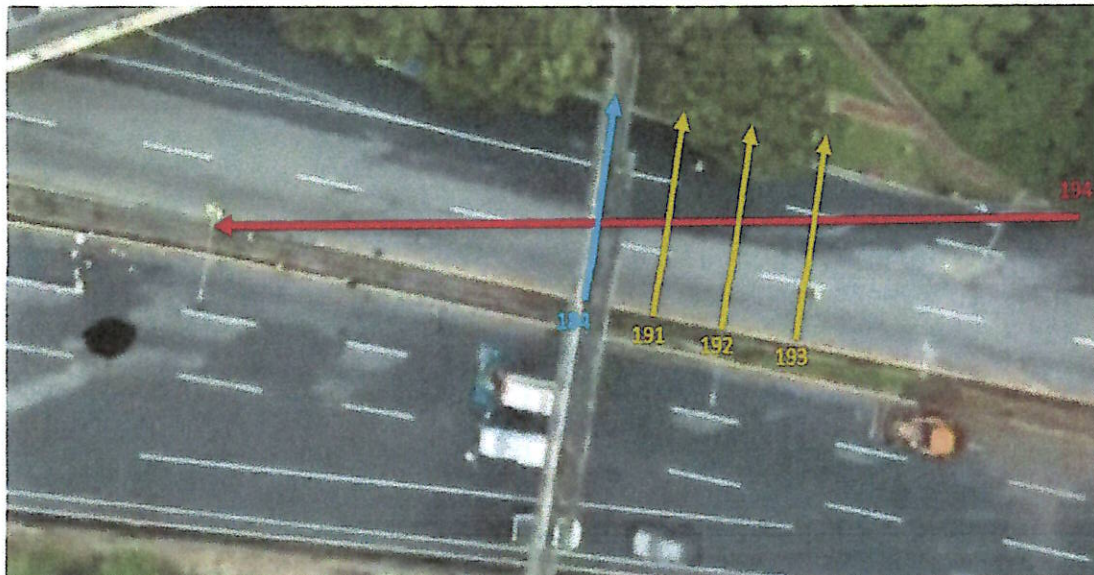
Se obtuvo perfiles durante la evaluación, estos perfiles se identifican siguiendo una numeración que inicia con el número 172 y finaliza con el número 194, los cuales corresponden a una lógica general del GPR. La distribución de radiogramas fue diseñada realizando trazos paralelos a los carriles en dirección hacia el sur para lo cual se realizaron líneas paralelas y perpendiculares a los carriles (ver imagen 1 y 2).

Imagen 1 y 2. Grilla de trazos (radiogramas), realizados con Radar de Penetración del Suelo (GPR por sus siglas en inglés).

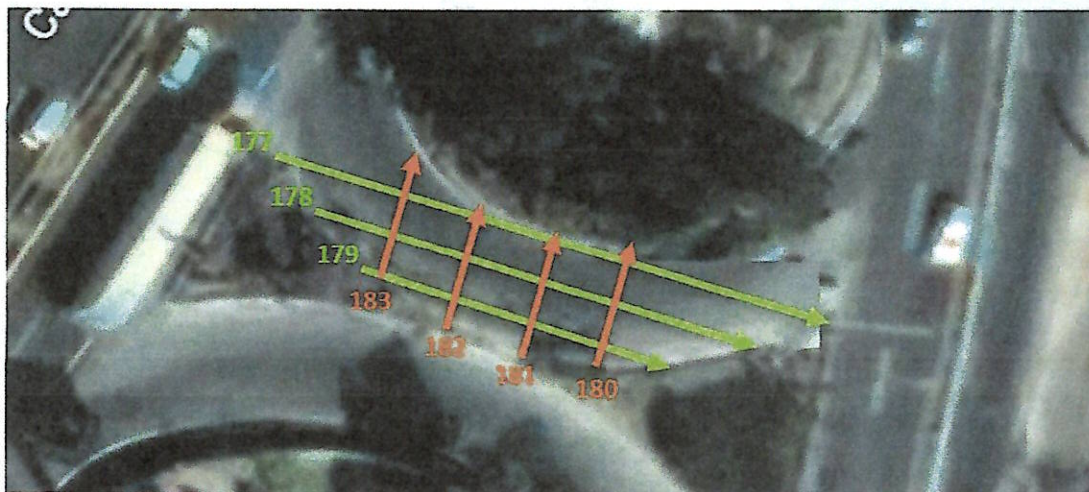
En los radiogramas presentados se observó contrastes que evidencian la presencia de asentamientos diferenciales del terreno, posiblemente asociados a la presencia de cavernas, por debajo de los sectores evaluados, dentro de las profundidades que el tipo de suelo y las condiciones permitieron al GPR alcanzar. Es necesario hacer notar que los radiogramas no superaron los 8 metros de profundidad.

Imagen 3. Grilla de trazos (radiogramas), realizados con Radar de Penetración del Suelo (GPR por sus siglas en inglés).

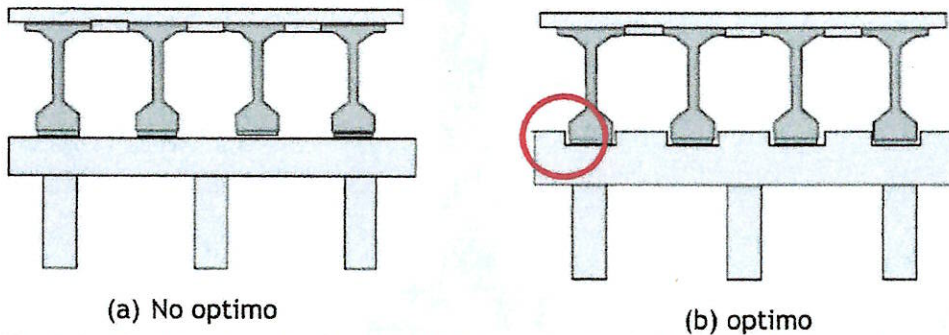
Se realizó inspección de los pilares del puente, en los mismos no se han identificado deformaciones o daños en los elementos relacionados al incidente, no se pudo observar las condiciones que tienen las almohadillas de apoyo de las vigas longitudinales, por no tener fácil acceso al mismo, es importante realizar una evaluación a los mismos debido a que el puente está sometido a esfuerzos mayores a su capacidad, tampoco se identificaron en el puente topes sísmicos, en necesaria una evaluación geotécnica completa a la subestructura del puente para verificar el valor soporte del suelo donde se encuentra la en las rampas de aproximación, los estribos y lo pilares (ver fotografías 17 y 18 y figura 6).

Figura 6. (a) puente sin topes sísmicos; (b) puente con topes sísmicos. Fuente: (Kawashima, Unjoh, Hoshikuma, & Kosa, 2011).

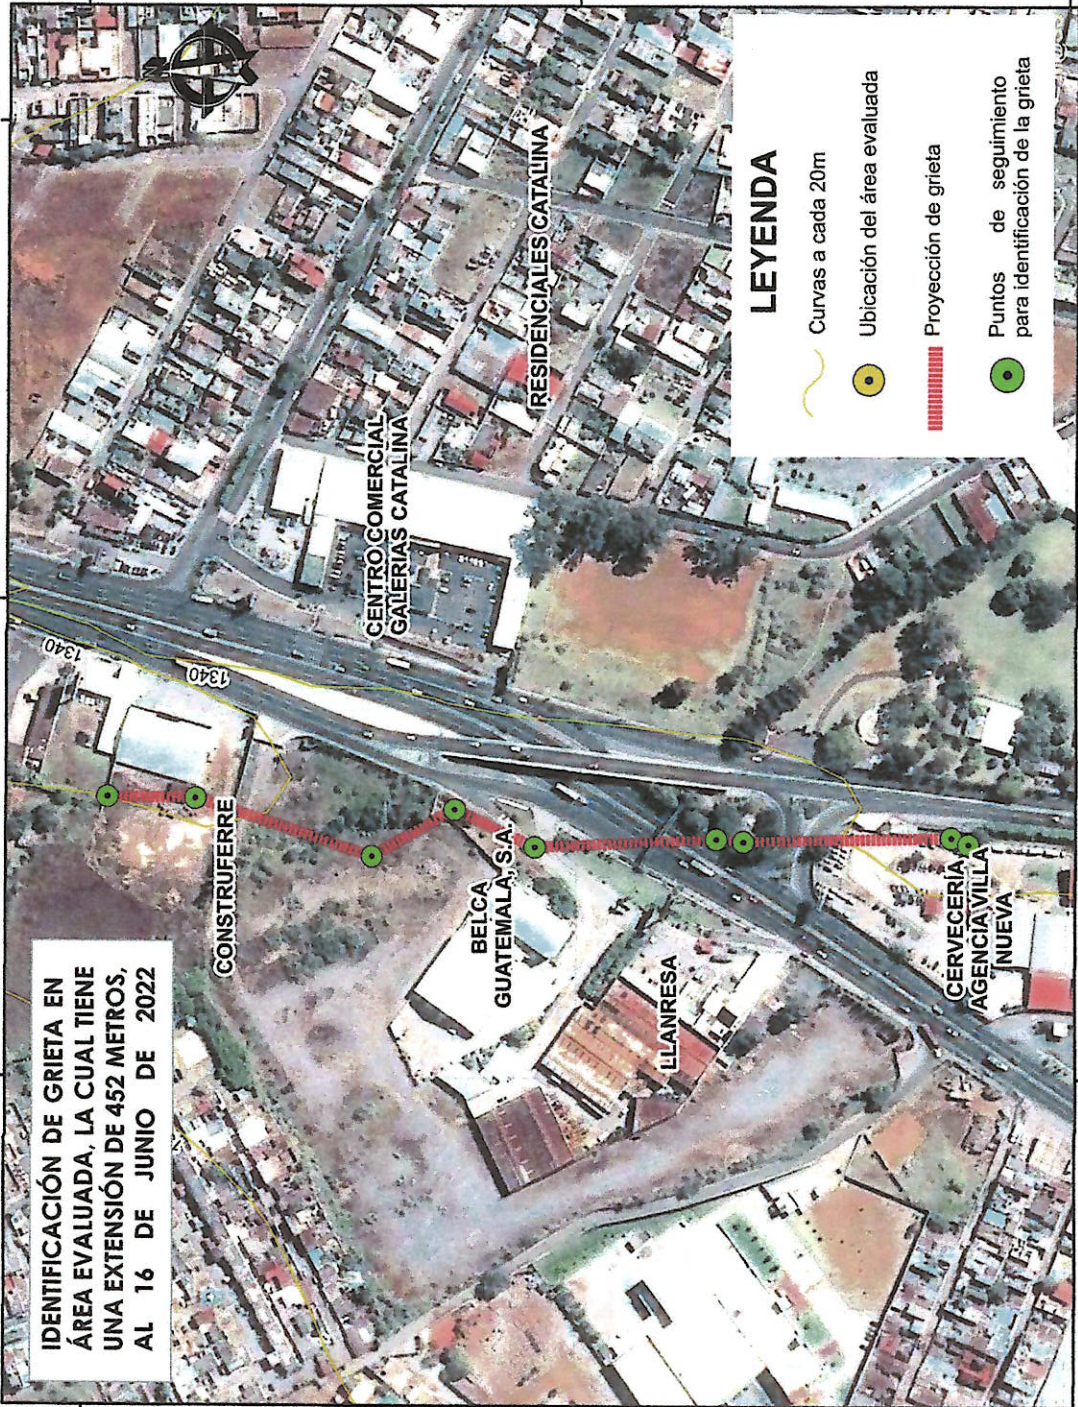
KM. 15+400 AL KM. 15+500, CA-09, RUTA AL PACÍFICO, MUNICIPIO DE VILLA NUEVA

- Por el comportamiento natural del sistema de fallas existentes en el área asociadas a la falla de Mixco, las cuales generaron una grieta con orientación norte-sur, que alcanzó una distancia de 330 metros lineales aproximadamente el día 14/06/2022, al día de hoy 15/06/2022 se incrementó en 100 metros, atravesando la CA-09 Sur (ambos carriles) y varios terrenos cercanos a dicho tramo vial, la grieta continúa aumentando en longitud.

IDENTIFICACIÓN DE GRIETA EN ÁREA EVALUADA, LA CUAL TIENE UNA EXTENSIÓN DE 452 METROS, AL 16 DE JUNIO DE 2022

- Realizar los estudios geofísicos necesarios en los tramos donde se evidencia agrietamiento a lo largo de la falla que esta identificada en el área.
