Guatemala, 15 de junio de 2022
OF-DMI-555-22
EVALUACIÓN DE EMERGENCIA

Evaluación de Emergencia

Entre el tramo del Km 15+400 a Km 15+500, CA-09 Sur, Ruta al Pacífico, Zona 2, Municipio de Villa Nueva, Departamento de Guatemala

DMI_EE_50_20220621_Km. 15+400 a Km 15+500, CA-9 Sur; Ruta al Pacífico_Villa Nueva_MRR

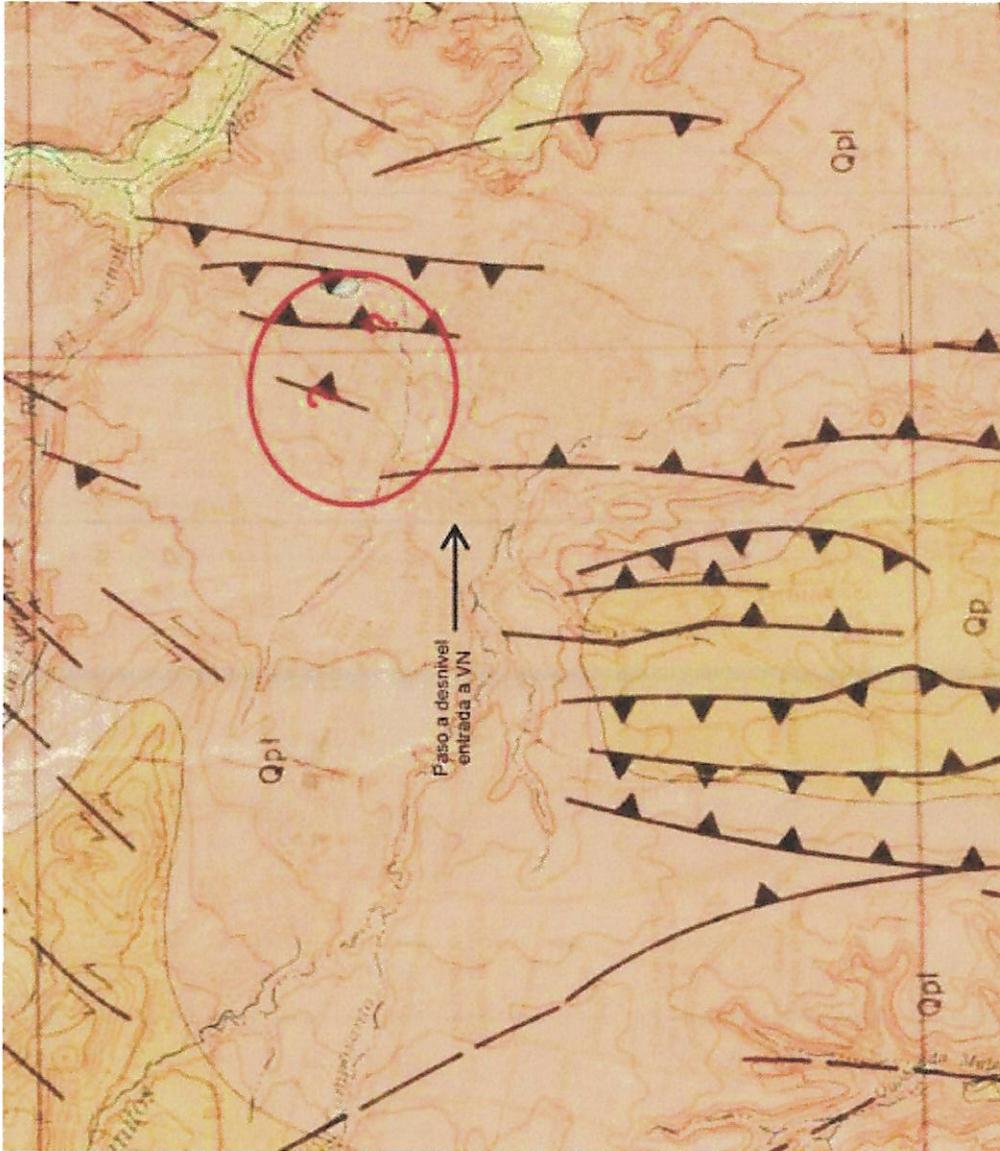
Imagen 3. Mapa de Geología General

Las grietas y el socavamiento observados sobre los carriles que conforman la CA-09 Sur (en ambos sentidos), así como en parte de terreno de las empresas Belca Guatemala, S.A y Construferre, basados en el Mapa Geológico, Escala 1:50,000, pueden atribuirse al comportamiento normal del sistema de fallas locales, activadas por el terremoto de 1976 (imagenes 3 y 4 – ver anexo 1)).

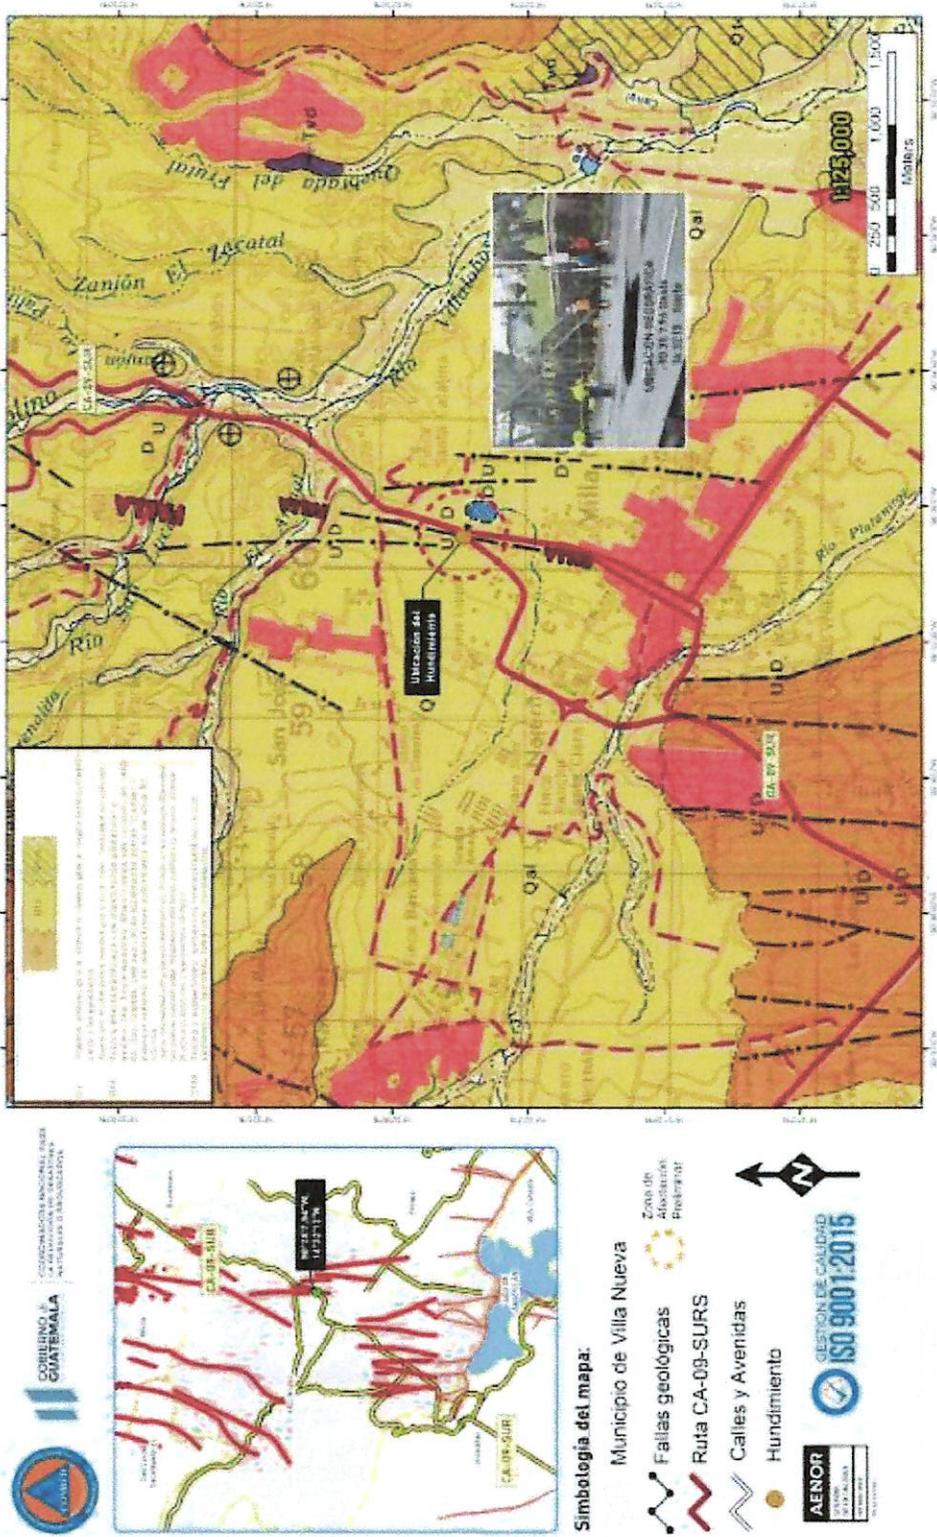
Imagen 4. Extracto del mapa geológico de Ciudad de Guatemala, donde se ubica el área evaluada (punto color verde), en el Km. 15+400 al Km 15+500, CA-09 Sur, Ruta al Pacífico, Zona 2 del municipio de Villa Nueva. **Fuente:** SIG, SE-CONRED 2022

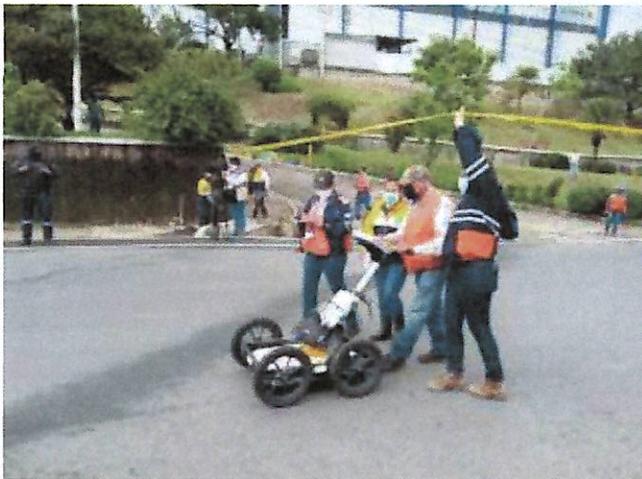
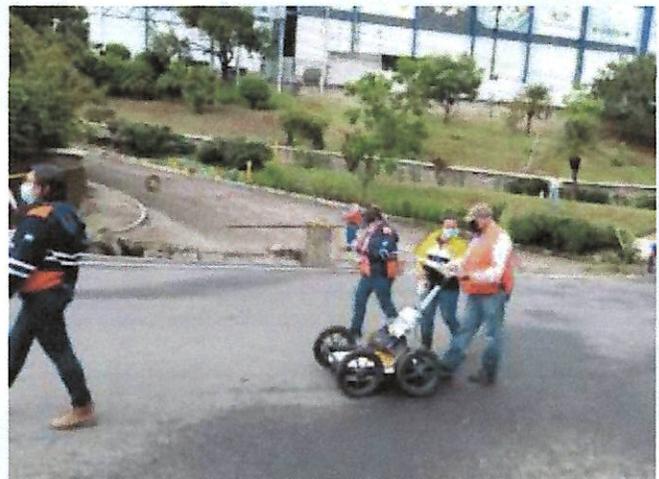
Se realizó una evaluación utilizando un radar de penetración de suelo (GPR por sus siglas en inglés) ProEx de la empresa MALA y para la interpretación y procesamiento de los radiogramas, se utilizó el software Reflex-2DQuick versión 22 07 del 2014 (ver fotografías 16 y 17).

Fotografías 16 y 17. Evaluación realizada utilizando un radar de penetración de suelo (GPR por sus siglas en inglés)

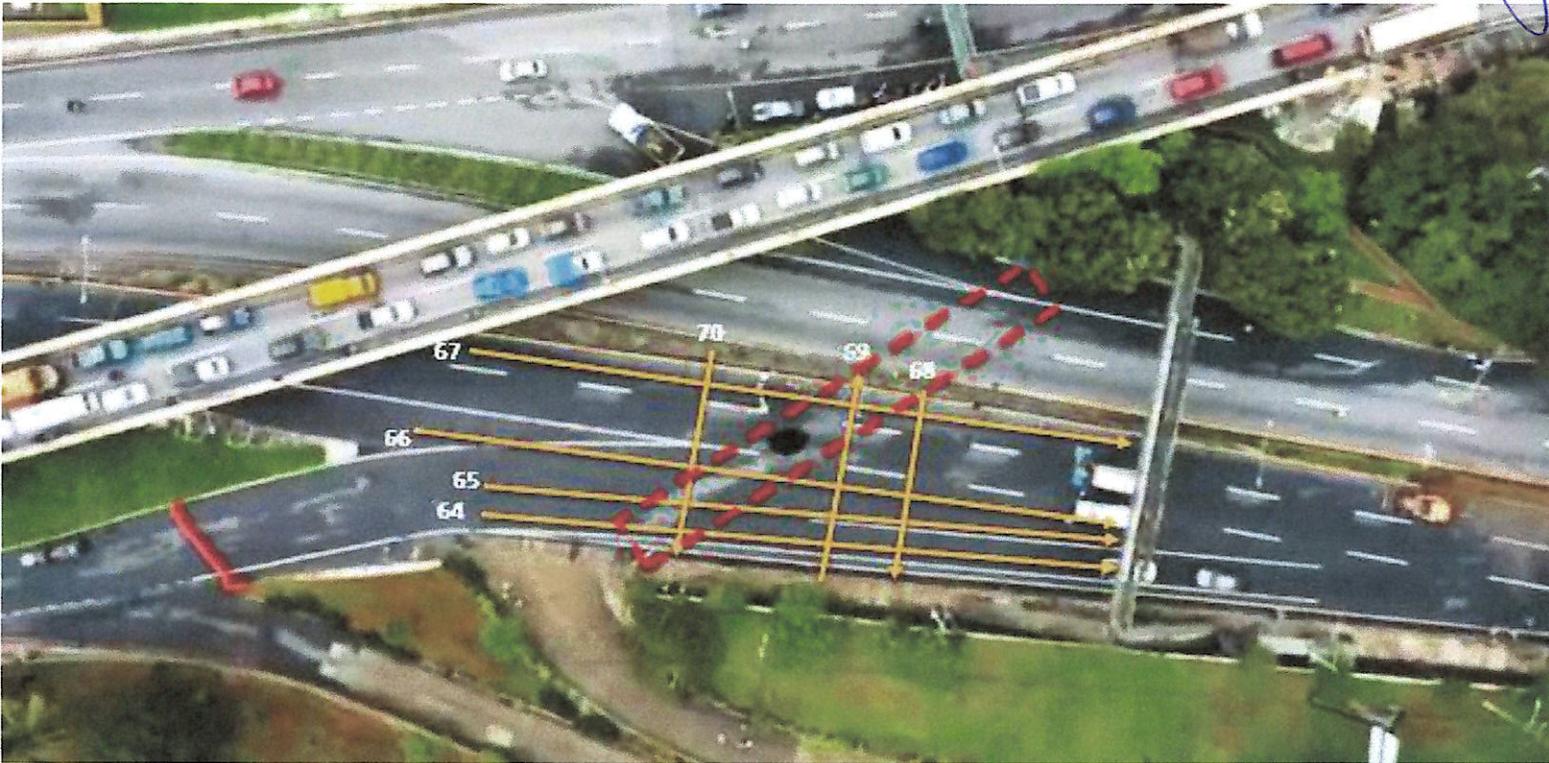
Se obtuvo 7 perfiles durante la evaluación, en la imagen 5 se puede observar como se distribuyeron las líneas de evaluación. Estos perfiles se identifican siguiendo una numeración que inicia con el número 64 y finaliza con el número 70, los cuales corresponden a una lógica general del GPR. La distribución de radiogramas fue diseñada realizando trazos paralelos a los carriles en dirección hacia el sur para lo cual se realizaron cuatro líneas y tres líneas perpendiculares a los carriles (Ver Imagen 5).

Imagen 5. Grilla de trazos (radiogramas), realizados con Radar de Penetración del Suelo (GPR por sus siglas en inglés)
