EVALUACIÓN DE EMERGENCIA

DESLIZAMIENTO KILÓMETRO 61+100, LIBRAMIENTO DE CHIMALTENANGO, MUNICIPIO Y DEPARTAMENTO DE CHIMALTENANGO

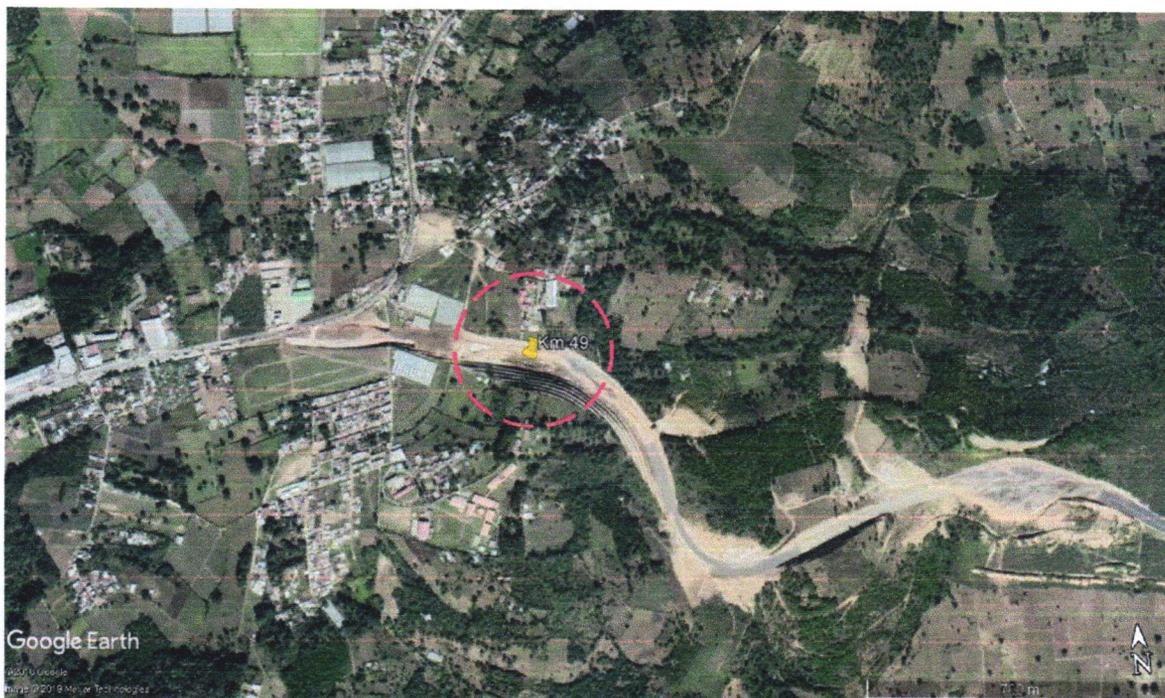
Figura No. 1 Localización del área afectada.

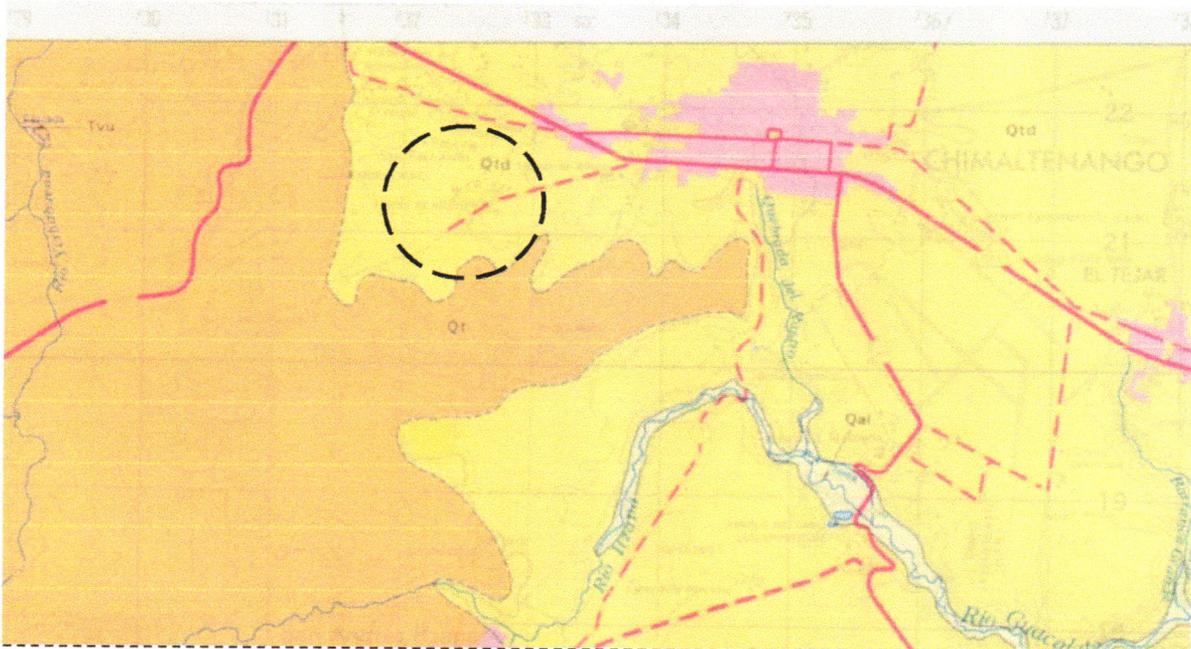
Las características litológicas de la zona están conformadas por intercalaciones de bloques de basalto, tefra y paleosuelos residuales, que poseen baja cohesión, son altamente susceptibles a erosión y desprendimientos, al contacto con el agua. Estas unidades geológicas se identifican en la cartografía geológica como Qa y Qt (figura 2).

Figura No. 2 Fragmento de la hoja geológica Chimaltenango.
