Diagnóstico de infraestructura del estado actual de los puentes: Ixtacapa km 151 CA2 Occidente, puente km 143 entronque a San José el Ídolo Suchitepéquez, puente Nahualate km 136.5 y puente Bacajjá km 173, de la carretera CA2 Suchitepéquez - Retalhuleu

**INFORME DE DAÑOS ESTRUCTURALES
EN EL PUENTE IXTACAPA km. 151 DE
LA RUTA CA-2 OCCIDENTE COORDENADAS
(14.549285, -91.438989)**

**COLEGIO DE INGENIEROS
DE GUATEMALA
SUBSEDE SUCHITEPEQUEZ**

**DIAGNÓSTICO PUENTE
VEHICULAR UBICADO EN EL KM
143 CARRETERA CA-2 PACÍFICO
(Entronque a San José el Ídolo,
Suchitepéquez)**

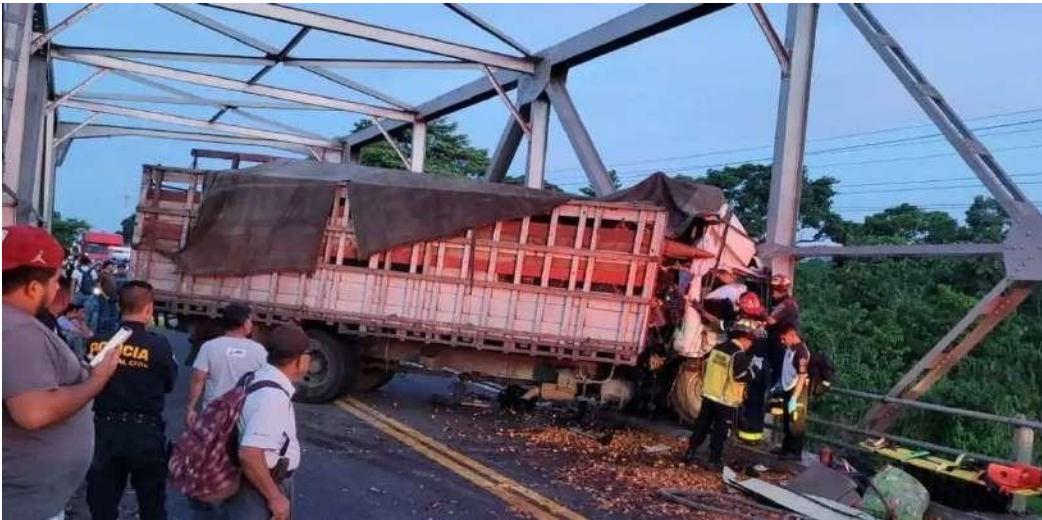
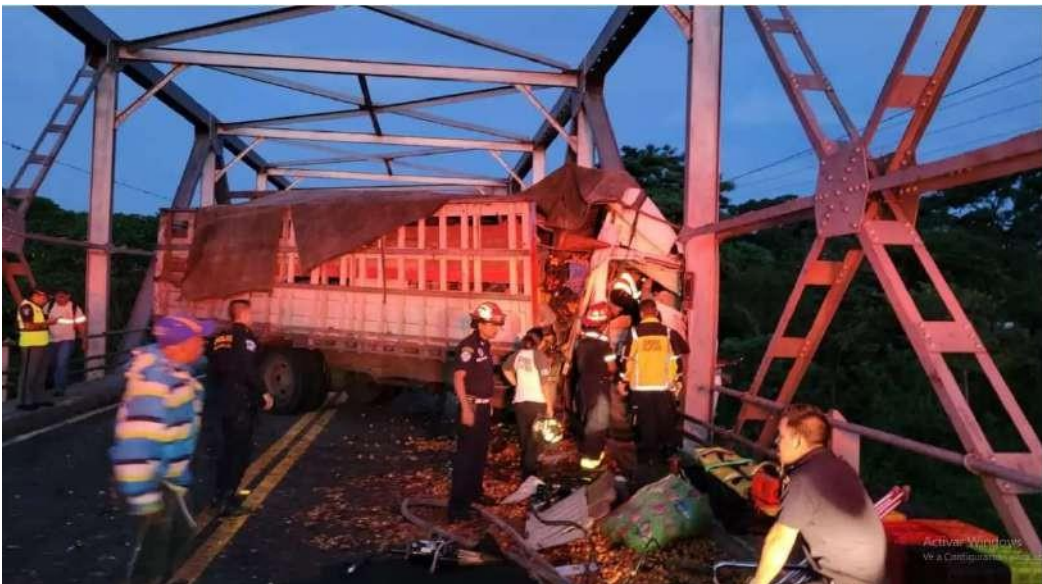
EL PUENTE IXTACAPA ubicado en el Km.151 CA-2 occidente coordenadas (14.549285, -91.438989), entre San Bernardino y San Antonio, Suchitepéquez, sufrió daños en su estructura al ser impactado por un camión, en agosto del 2023.

El impacto de camión causó daños estructurales al puente en dos de sus elementos principales del lado norte, una diagonal y un montante.

En la estructura secundaria causó daños en una barra tensora longitudinal lateral siempre del lado norte.

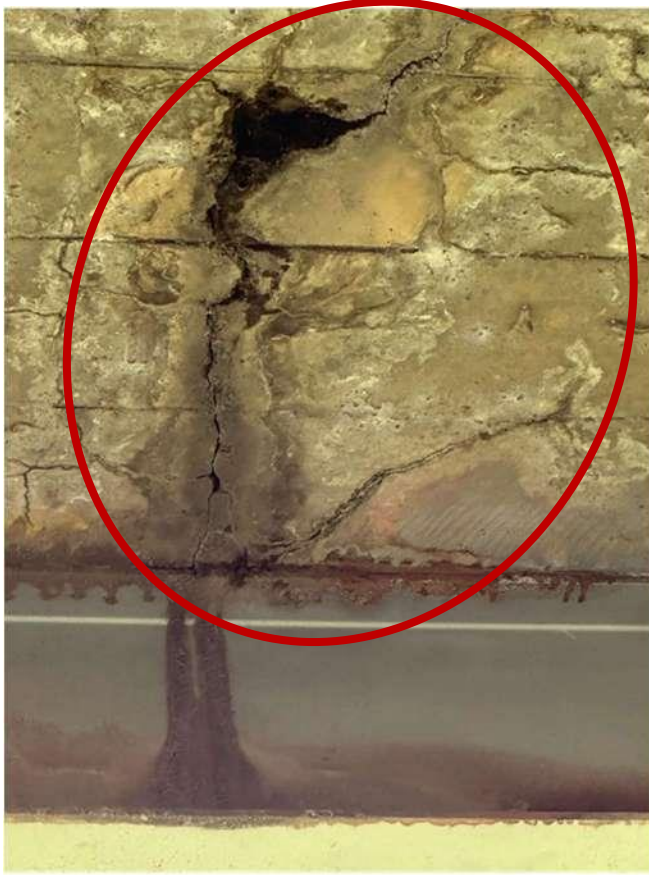
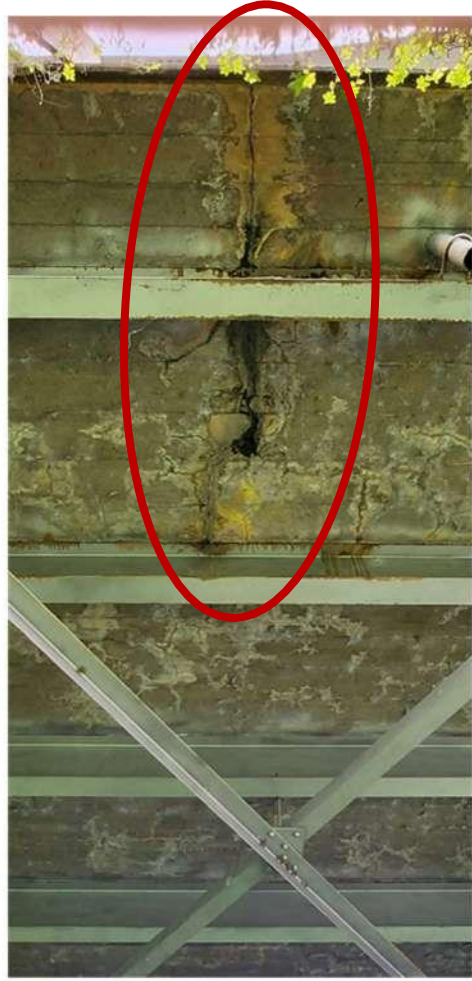
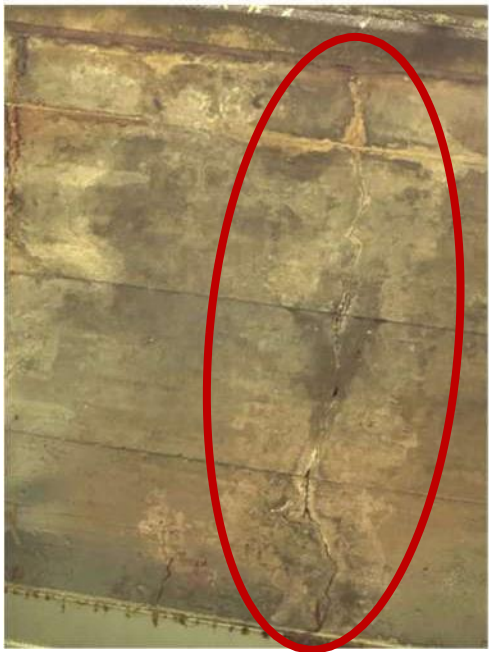
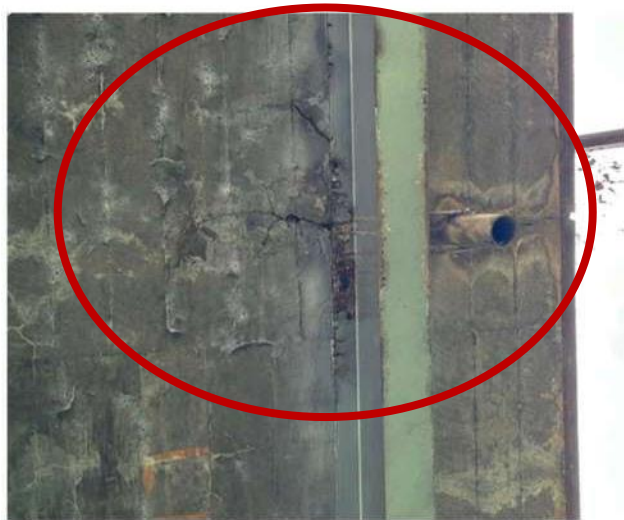
FOTOGRAFÍAS No. 5

5. **LA VIGA DE APOYO DE LA SEGUNDA PILA** (pila lado poniente, y/o lado San Bernardino, Such) presenta **FRACTURA EN LA VIGA DE APOYO**, se observa fractura en posibles reparaciones realizadas en el pasado. (ver fotos No. 5).

En la fotografía puede observarse la **FRACTURA EN LA VIGA DE APOYO DE LA SEGUNDA PILA** lado San Bernardino, Suchitepéquez, posiblemente por reparaciones en el pasado.

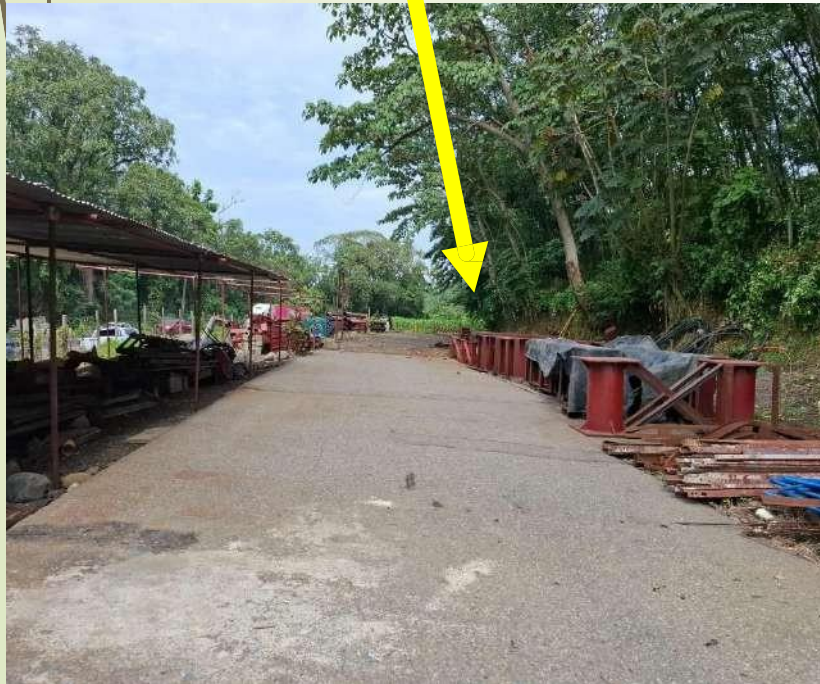
**PIEZAS DE
ESTRUCTURA
METÁLICA**

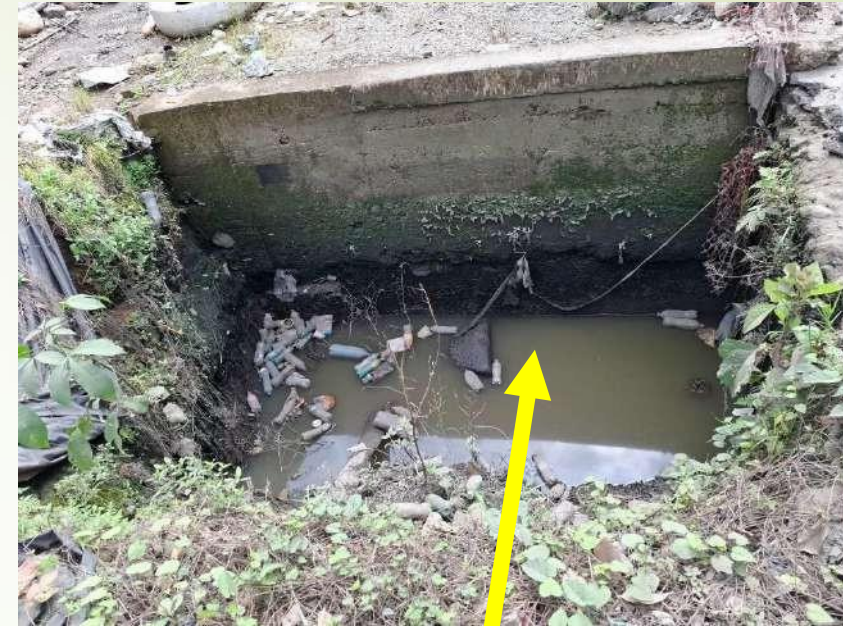
**AGUA
ESTANCADA EN
FOSA-
CONTAMINACIÓN**

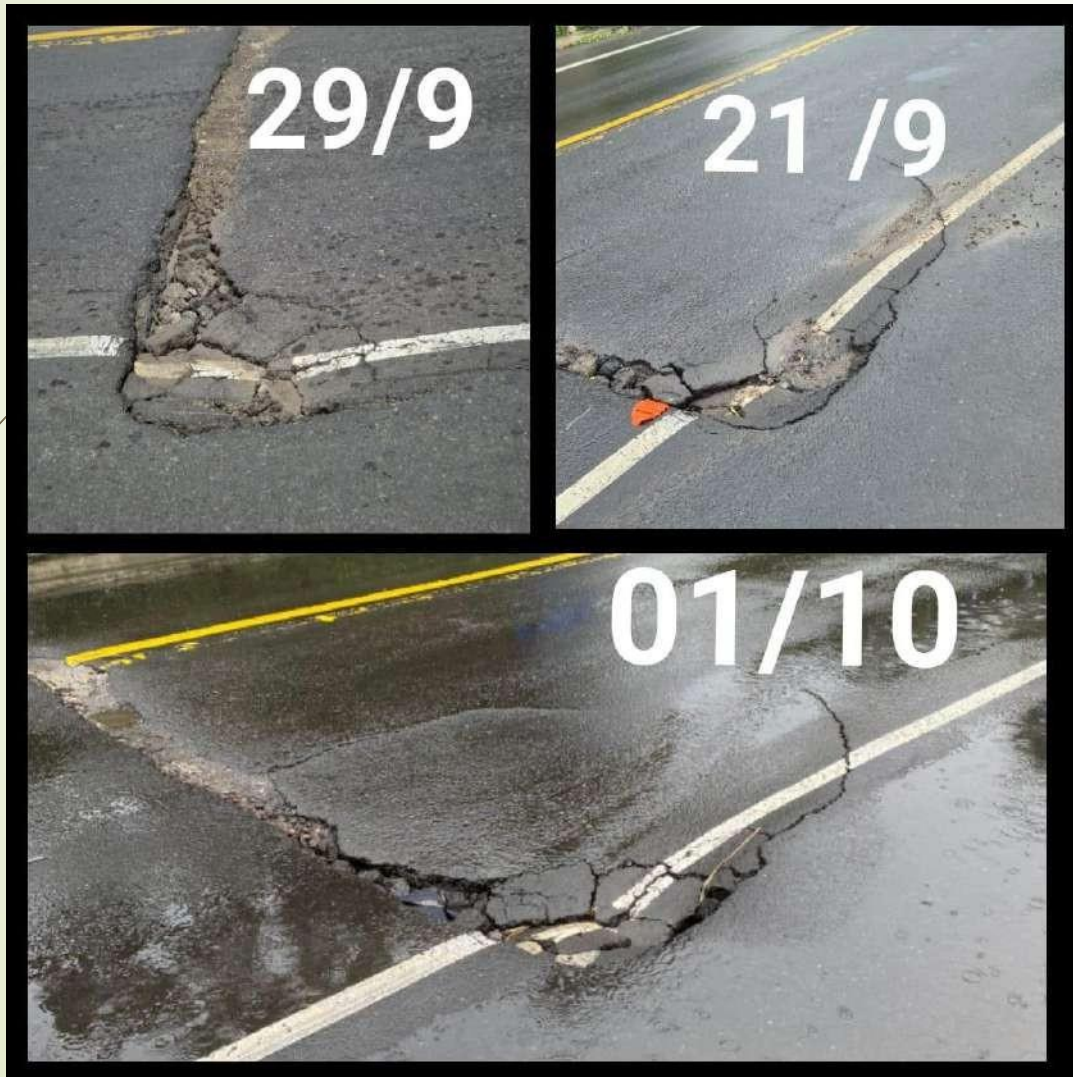
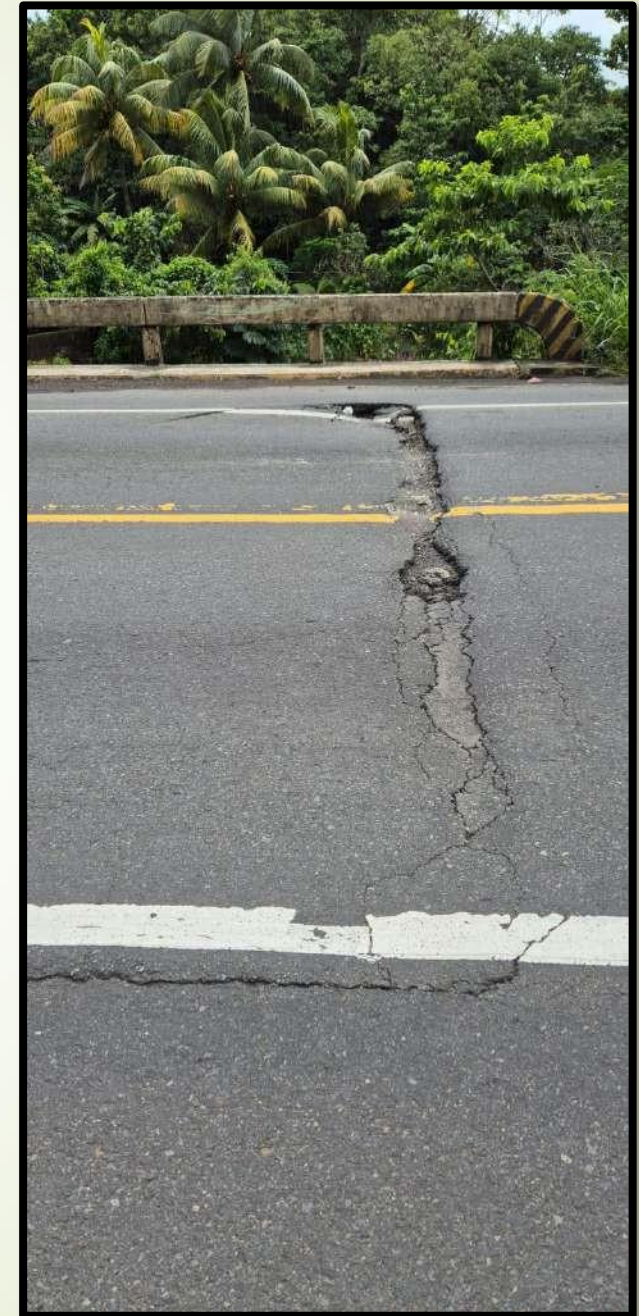
DAÑOS SOBRE LOSA DEL PUENTE:

Daño en la losa

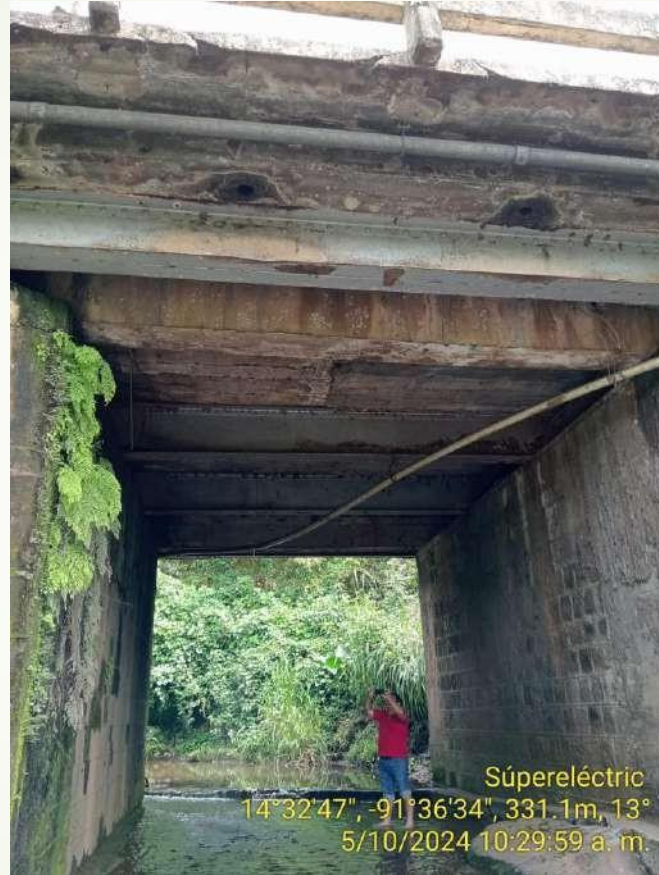
INSPECCIÓN VISUAL INFERIOR DE MUROS Y LOSA

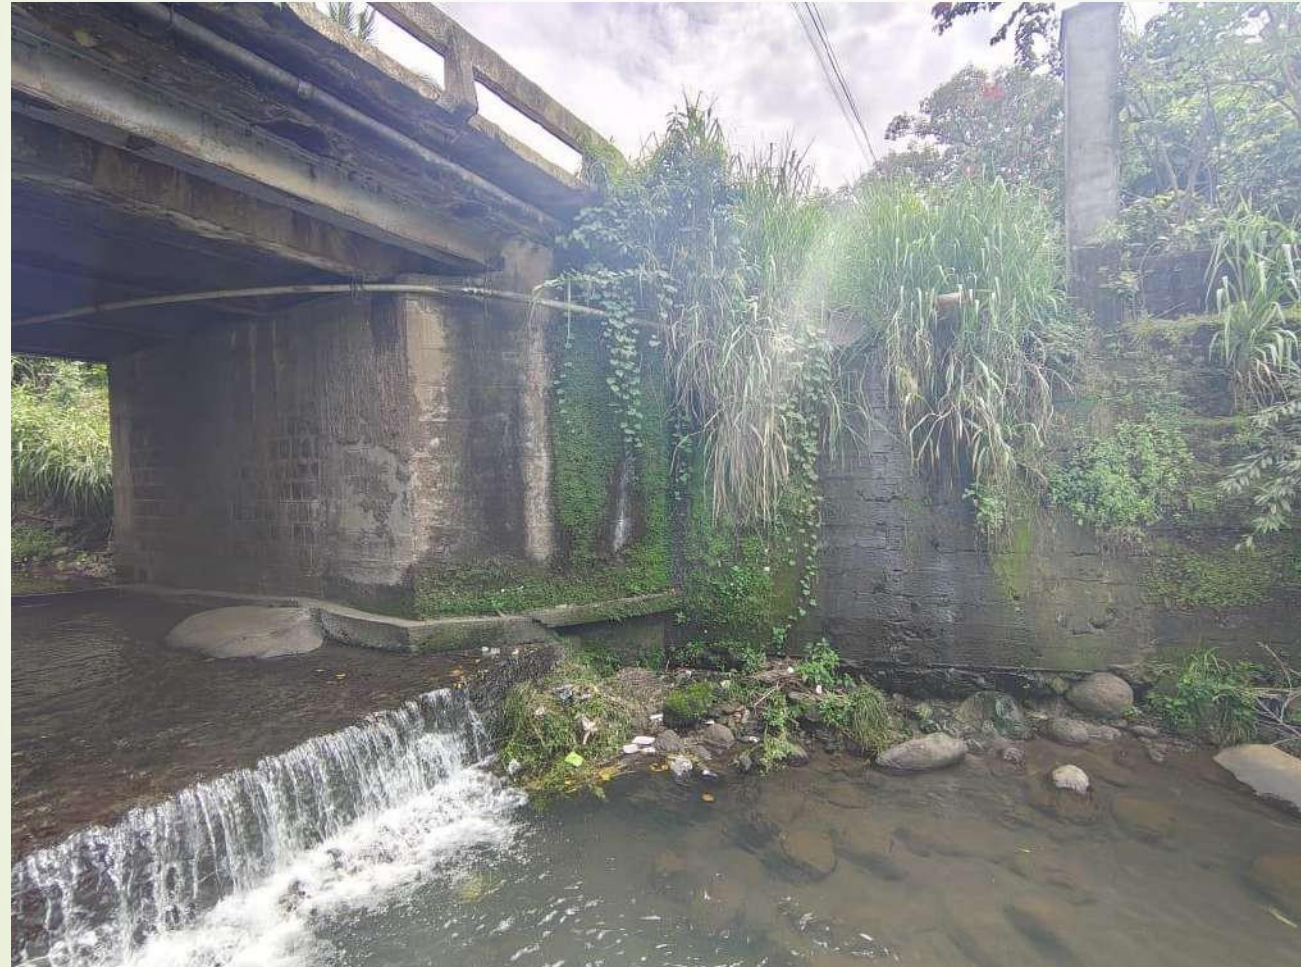
VISTA LATERAL DESDE LADO ESTE, MAZATENANGO

FALLA INCIAL EN CONSTRUCCIÓN

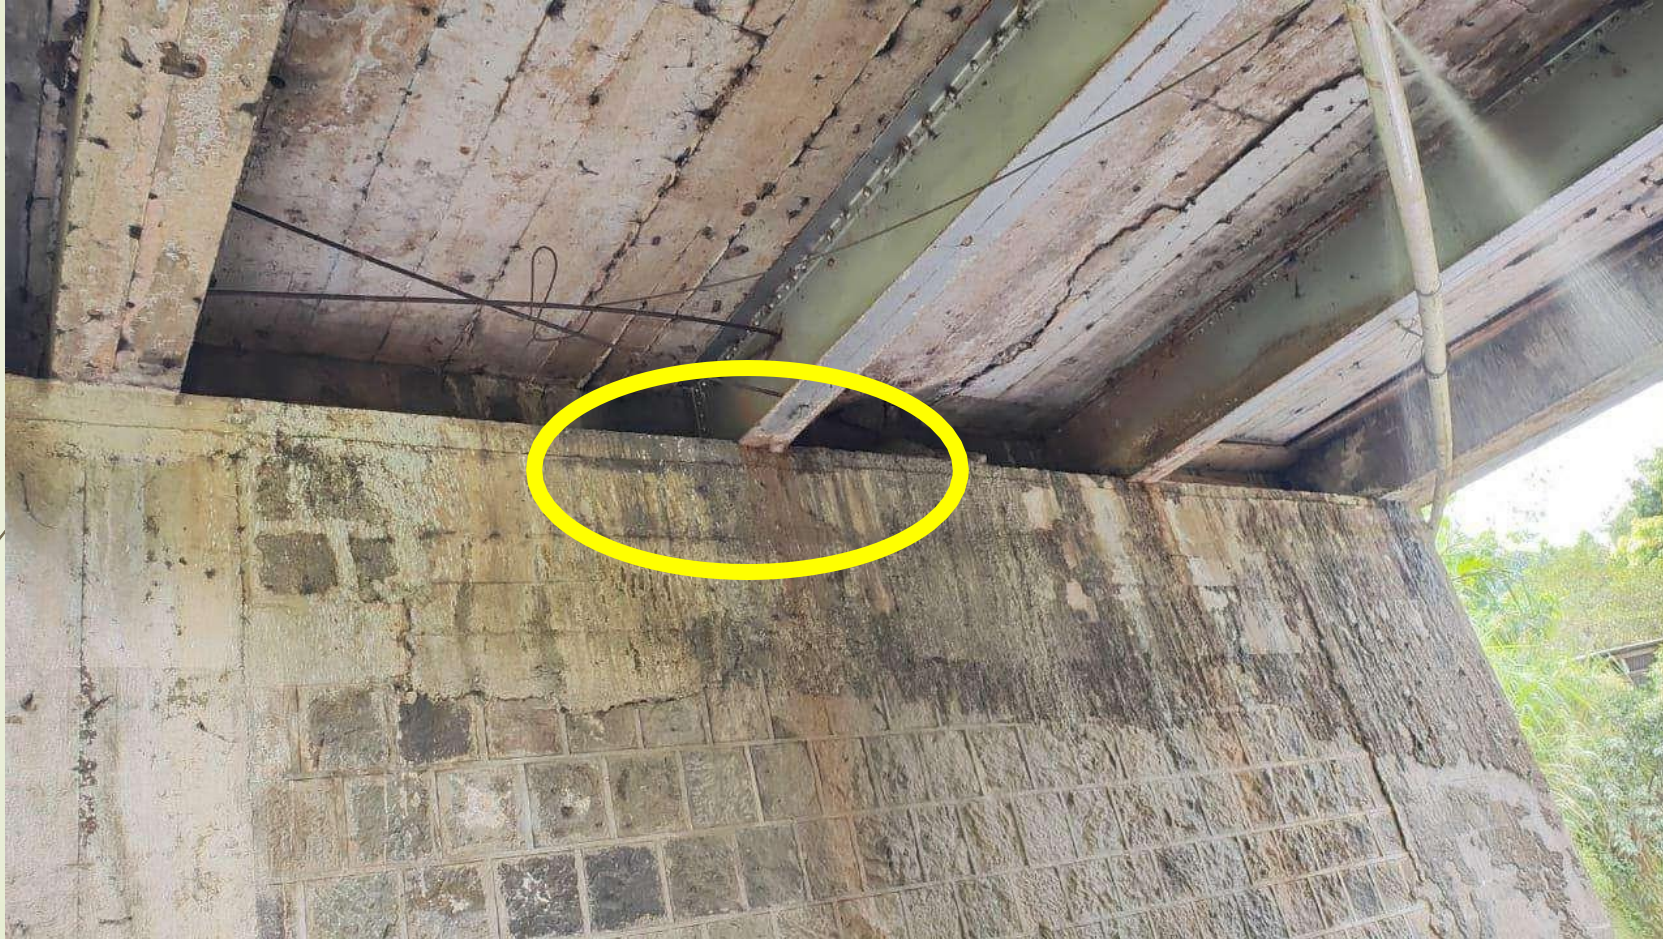
INSPECCIÓN DE VIGAS METÁLICAS Y DE CONCRETO

Viga con falla (fisura), con desprendimiento de metal en patín inferior, que se refleja en la carpeta de rodadura, en el hundimiento a la vista
